Plan General de Jérica (Castellón)

CATÁLOGO. FICHAS ELEMENTOS ARQUITECTÓNICOS

04UR174\_PG\_Fichas\_Elemento\_Arquitectónicos\_110131

Mayo 2014

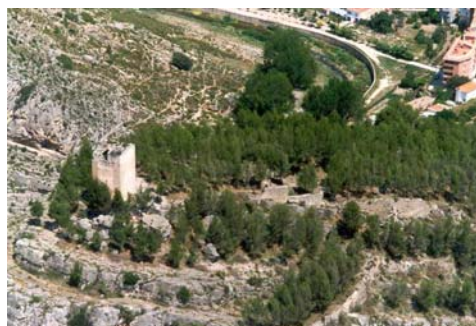
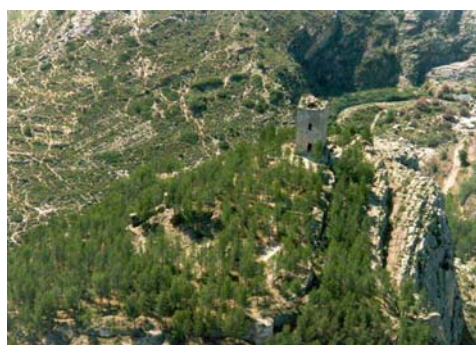
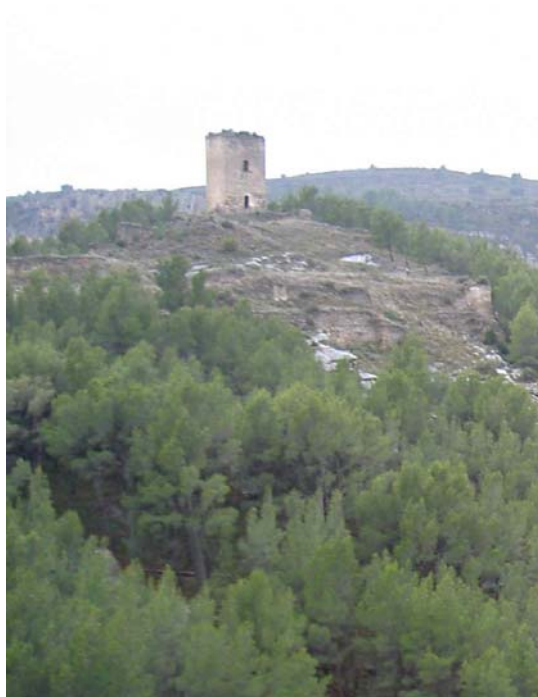
## DOCUMENTACIÓN GRÁFICA

Torre-fortaleza, cuadrangular, de dos plantas abovedadas y terraza. Bóvedas de sillería, ligeramente apuntadas, que arrancan de una cornisa que circunda las salas. Pequeñas saeteras sobre las cornisas, iluminan las salas. Mezcla de mampostería y sillería en el hastial Oeste y Sur Norte. Acceso a la planta alta por escalera de mano. Portada ligeramente apuntada en su cara norte y en la misma cara ventana lobulada, al igual que en su cara sur.

MALA-RUINOSA

Restauración completa. Uso Público.

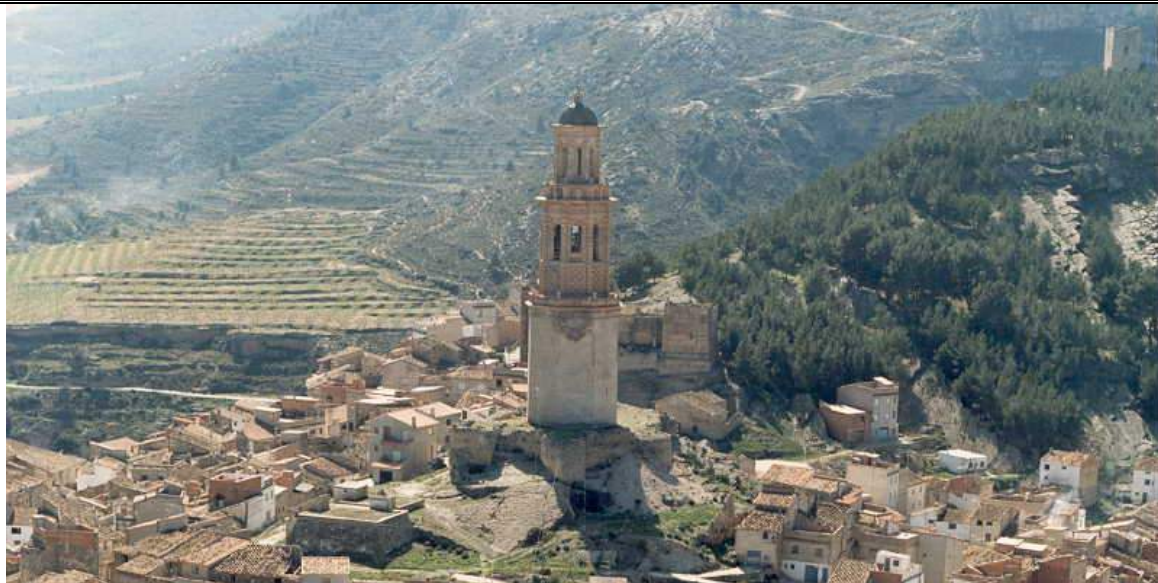
| <b>CATÁLOGO DE BIENES Y ESPACIOS PROTEGIDOS</b> | <b>FICHA N° A2</b> |

| <p>Dos edificaciones. La primera es una torre de planta octogonal, llamada de la Alcudia, de mampostería enlucida. Se entra a través de una portada ojival dovelada de s. XVI, que está elevada del suelo. El acceso es mediante una escalera de caracol, en la que se aprecian dos alturas saeteras. La primera habitación que nos encontramos es poligonal (octogonal) cubierta por bóveda de nervada sobre ménsulas. Se sigue hacia arriba mediante unas escaleras de caracol, con gradas de ladrillo cocido rectangulares y rodapié de piedra. Este cuerpo data del siglo XVI. El segundo cuerpo, habilitado, tiene hogar, habitación, desván y letrina, siendo de planta poligonal. Esta cubierta por bóveda, de la que solo se aprecian las ménsulas. Ha una tercera planta, en la que aparecen los restos de 1ª bóveda que cubría el segundo cuerpo. En su parte superior arrancan las nervaduras y ménsulas del tercer cuerpo, a altura de tres sillares sobre el antiguo firme; sus nervaduras no coinciden con las del cuerpo inferior. La subida al cuarto tramo esta cubierta con bóveda apuntada a sillería. Su sala esta cubierta por bóveda y tiene acceso a la primera terraza, en la que se aprecia un zócalo inferior de sillares y los tramos correspondientes a la torre mudéjar. En su barandilla, esquinadas, se aprecian bolas herrerianas, quedando algunas originales y siendo sustituidas las que faltaban por bolas de hormigón imitando a piedra.</p> <p>La Torre de Campanas es la clara tradicional aragonesa, teniendo un perímetro octogonal decreciente con ornamentación mudéjar. Su elemento constructivo es de ladrillo. Desde el cuarto cuerpo, donde se encuentra la caja del reloj, en dirección al Oeste se encuentra el acceso a la sala de campanas, que presenta, en cada uno de sus lados, grandes ventanales ojivales de ladrillo con impostas enmarcadas en contrafuertes. Esta cubierta por una bóveda radiada octopentita, apoyada en impostas sobre pilastras. A la altura de la bóveda de la tercera planta se encuentra en la segunda terraza, con bolas herrerianas en los ángulos, siendo la última planta cubierta por bóveda radiada octopentita; apoyada sobre ménsulas en forma de concha. Cierra la torre una pequeña linterna, s. XVIII, pues tuvo que ser reconstruida la cubierta, la cual sigue los temas ornamentales el cuerpo de campanas, pero muy simplificados. La media naranja se cubre con tejas vidriadas verdes.</p> |

| BUENO | RELIGIOSO |

| INTEGRAL | <p>Declarada Monumento Nacional 1.979</p> <p>Eliminar antenas de televisión vistas.</p> |

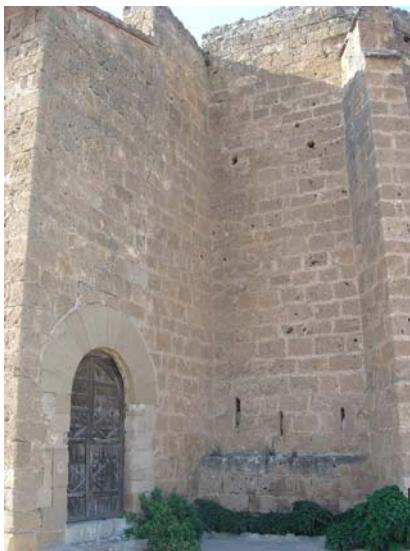
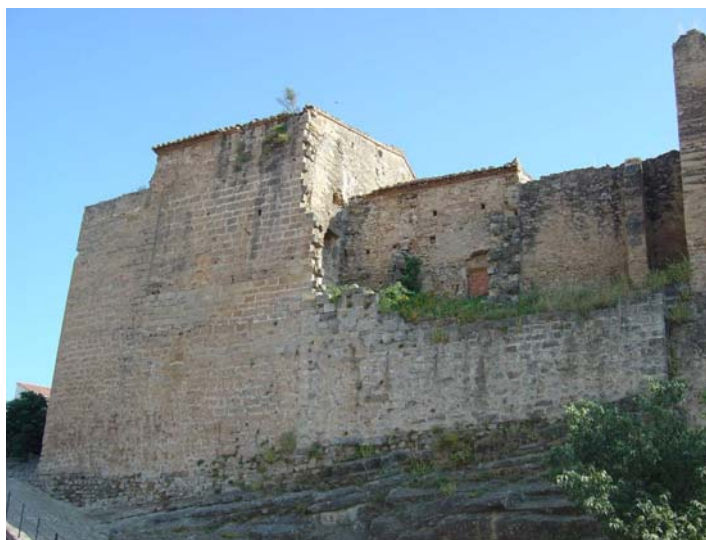
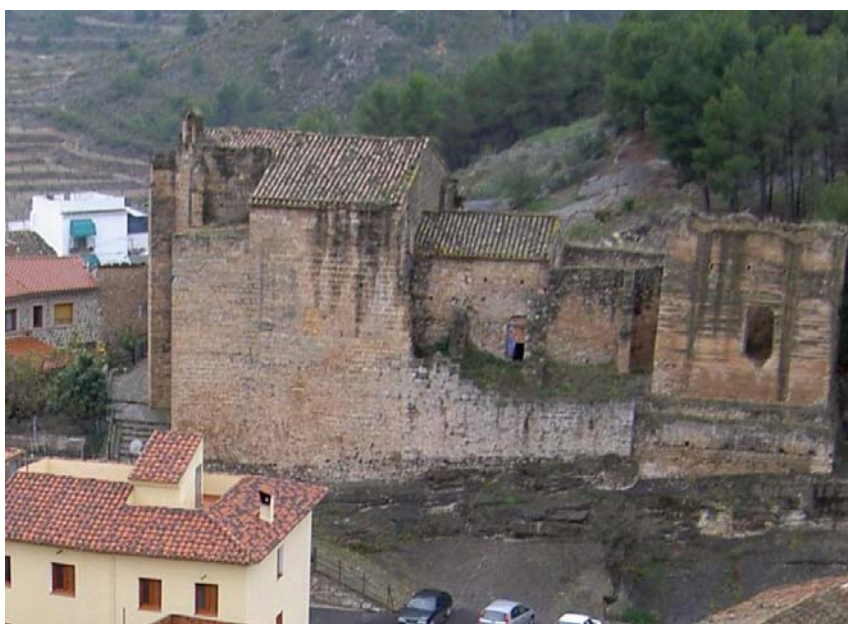
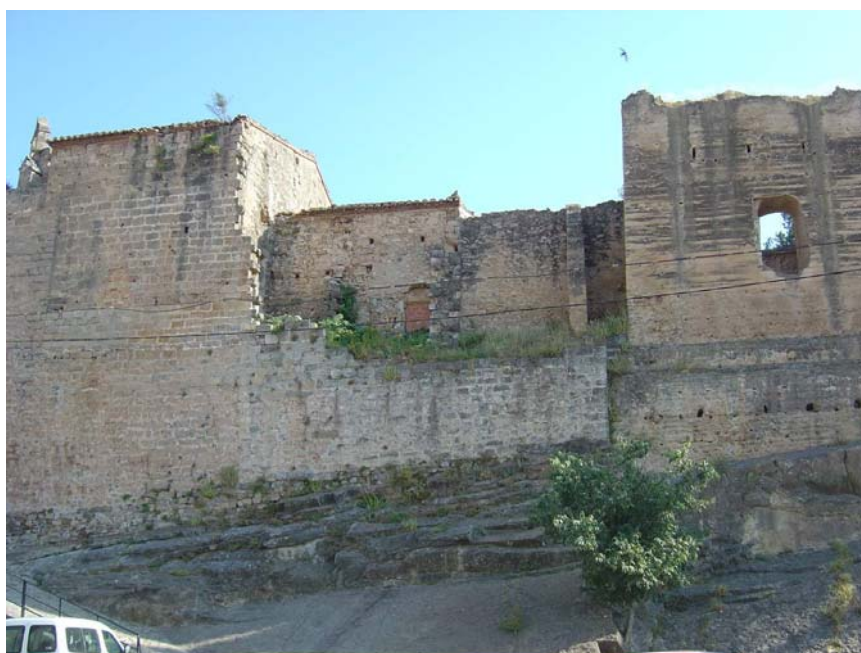
## DOCUMENTACIÓN GRÁFICA

| <p>OBRA MAYOR: Sillería y mampostería<br/> CUBIERTAS: Teja árabe a dos vertientes</p> <p>En ella se reconocen tres tipos de construcciones, adosadas a una torre medieval cuyo arco dovelado apuntado data de fines del siglo XIV o principios del XV. La primera se trata de una iglesia de reconquista que debió de ser de planta rectangular con arcos fajones dovelados de sillería, apoyados sobre pilares adosados de pequeñas proporciones, que soportarían una techumbre de madera a dos vertientes con cubierta de teja árabe. De ella se conservan cuatro tramos, de los cuales dos tienen la techumbre hundida y los otros dos se aprovecharon provisionalmente para uso litúrgico. En 1.934 se contrató con Pascual Julve y Pedro Benarrés la construcción de una nueva iglesia de la que sólo se llegó a levantar el ábside, la sacristía y las dos primeras capillas laterales, ya que durante la Guerra de 1 los dos Pedros (de Castilla y de Aragón) se hicieron fuertes los castellanos, en esta iglesia, desde donde hostigaron a la población. Ello motivó que el -infante D. Martín decidiera entregar su huerto y palacio para que sobre ellos se construyera una nueva iglesia, quedando relegada e inconclusa la vieja parroquia de Santa Águeda, recién comenzada a remozar; que según parece debería de haber contado con una alta nave cubierta con crucería y elementos de sillería, con capillas entre los contrafuertes y ábside pentagonal con bóveda de crucería radiada, iluminada por un gran ventanal ojival con alfeizar sobre ménsulas geométricas. En el lado del Evangelio presenta una puerta del acceso, dovelada ojival, que da paso a la cuadrada sacristía cubierta con crucería nervada. Las capillas laterales, también cubiertas con bóvedas se iluminan por esbelta ojiva. En el s. XVI se cambió el sentido cultural del recinto, acondicionado como base la capilla lateral del evangelio y abriéndose puerta en el as-ti al NE de su opuesta.</p> | | |
| MALO | | RELIGIOSO |

| INTEGRAL | Declaración Conjunto Histórico-Artístico.<br>Restauración total. | |

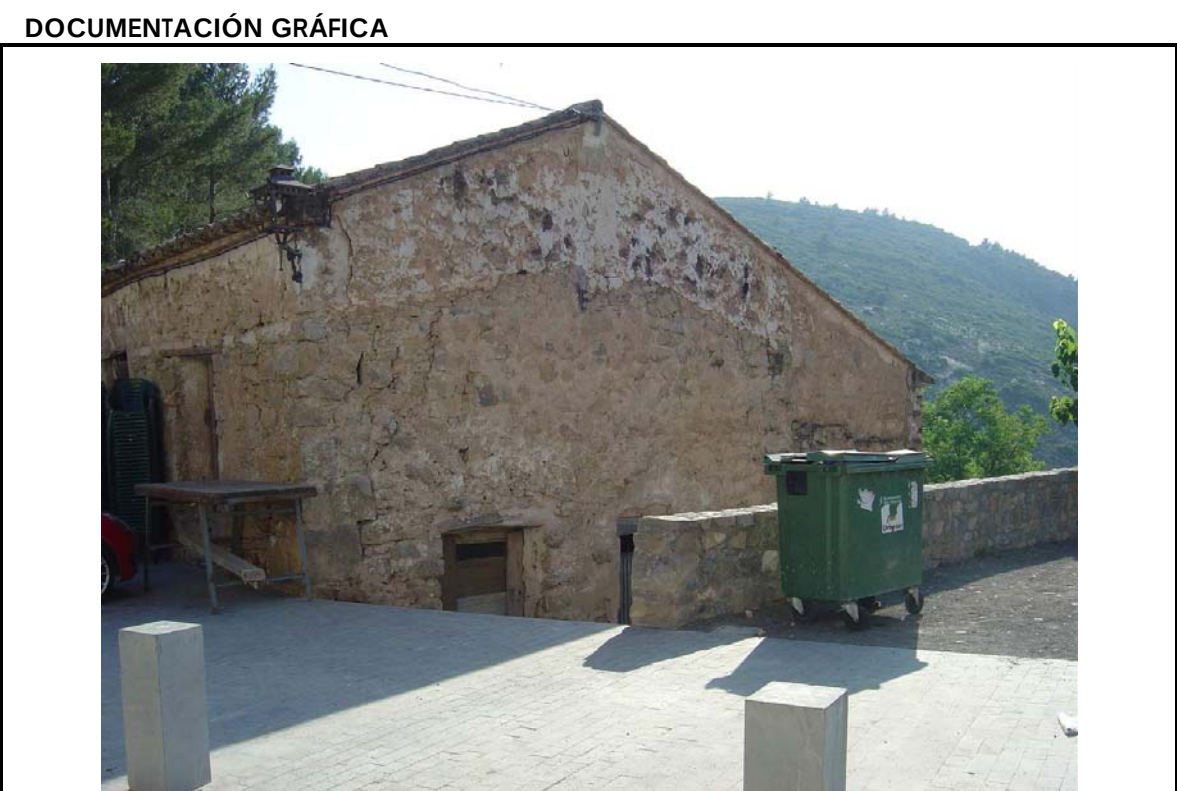
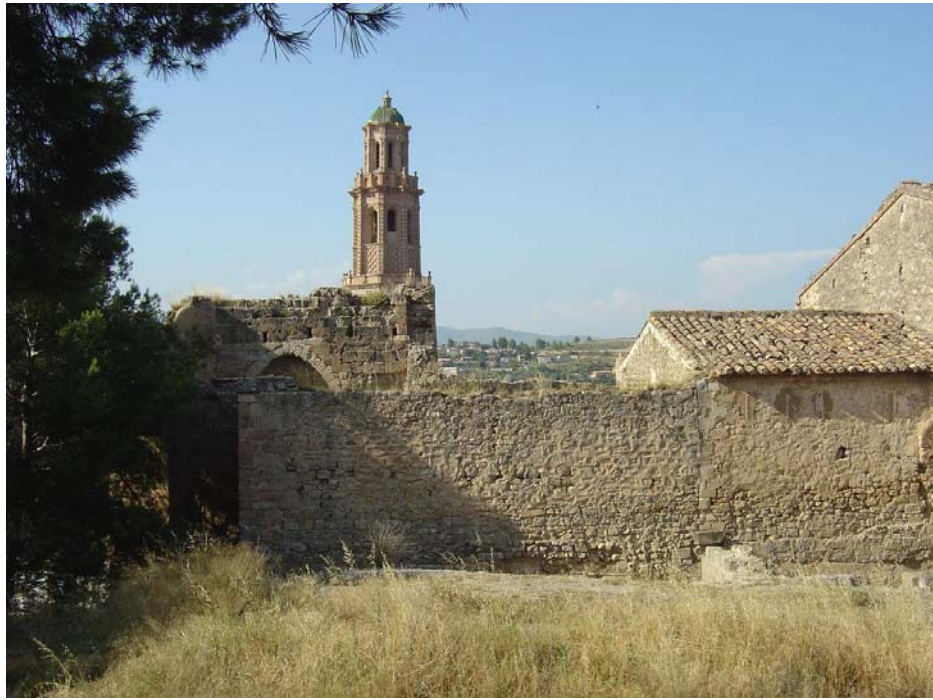
| DESCRIPCIÓN. CARACTERÍSTICAS CONSTRUCTIVAS |
|---|
| <p>Estilo Popular.</p> <p>OBRA MAYOR: Mampostería y sillería<br/>CUBIERTA: Teja árabe a dos vertientes</p> <p>De dos Plantas con establo adjunto y cubiertas a dos vertientes, se aprecian en ellas diversas reformas que aumentaron la altura e incrementaron el número de vanos.<br/>Como elemento singular la puerta dovelada.</p> |

| ESTADO DE CONSERVACIÓN | USO ACTUAL |
|---|---|
| MALO | DESUSO |

| NIVEL DE PROTECCIÓN | DIRECTRICES PARTICULARES |
|---|---|
| PARCIAL | Restauración total y uso vivienda. |

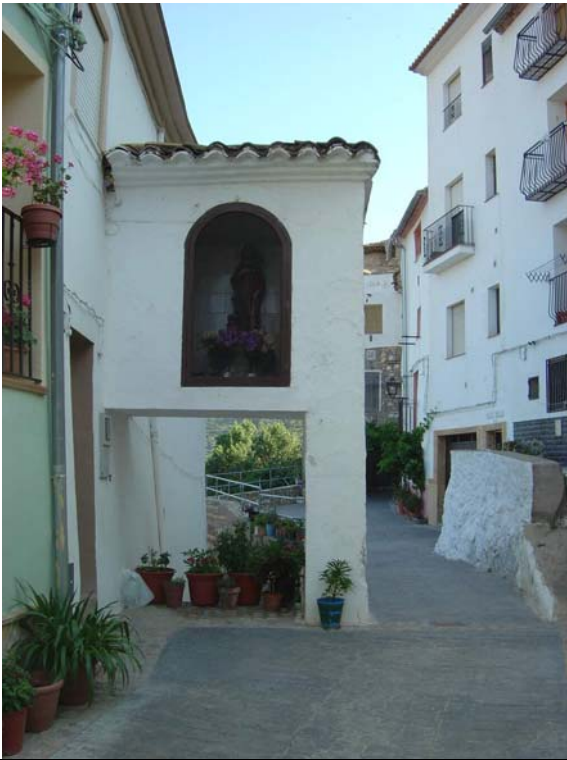
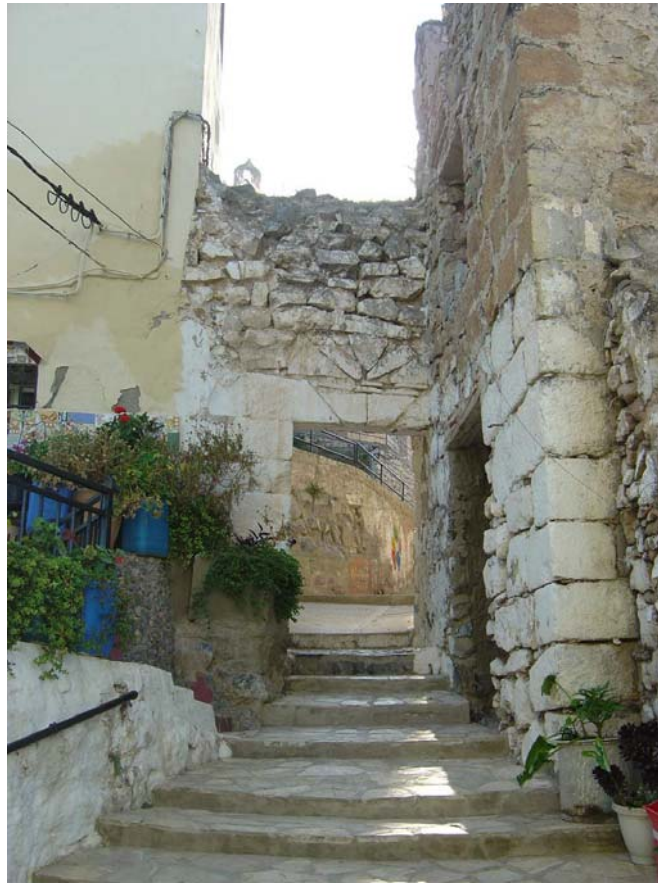
| DOCUMENTACIÓN GRÁFICA |

| <p>Estilo Popular</p> <p>OBRA MAYO: Mampostería</p> <p>CUBIERTAS: Teja árabe a dos vertientes</p> <p>Pequeño portal situado en la cuesta de la C/ San Roque con hornacina que alberga la imagen del Santo.</p> |

| BUENO | PORTAL |

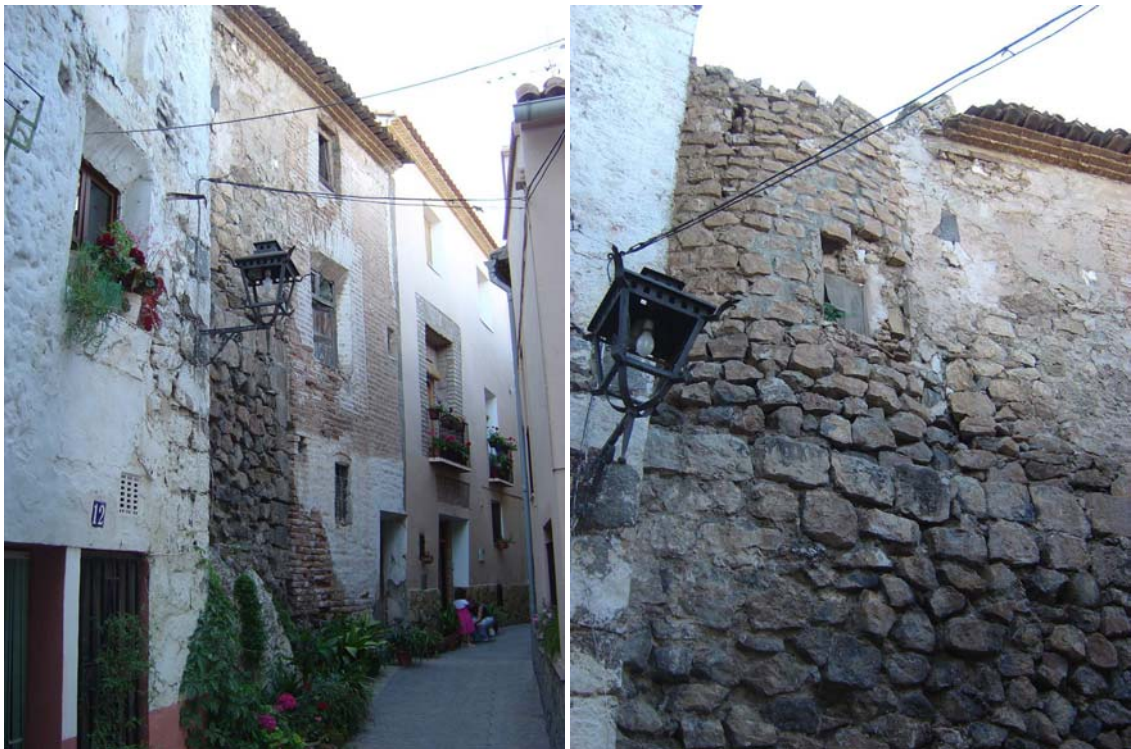
| CATÁLOGO DE BIENES Y ESPACIOS PROTEGIDOS | FICHA Nº A6 |

| <p>Estilo neoclásico popular.</p> <p>OBRA MAYOR: Ladrillo y mampostería<br/>CUBIERTA: Teja árabe a dos vertientes</p> <p>De tres plantas con amplios ventanales adintelados en derrame, de ladrillo. La tercera planta presente ventanas cuadradas, que dan al desván, situadas inmediatamente debajo del alero de teja y ladrillo.</p> <p>Con fachada de ladrillo y enmarcamiento de ventanas.</p> |

| REGULAR | Vivienda |

| PARCIAL | Restauración antiguos vanos. |

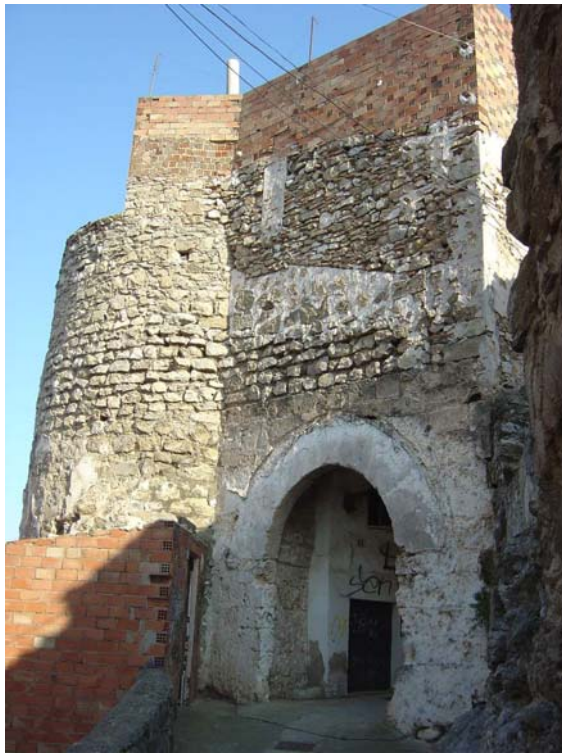
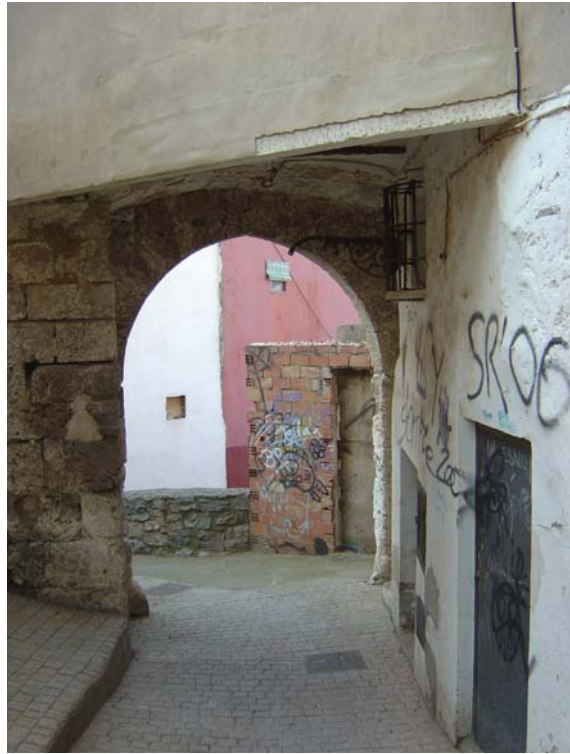
## DOCUMENTACIÓN GRÁFICA

| <p>Estilo Gótico militar.</p> <p>OBRA MAYOR: Sillería, mampostería y sillarejo</p> <p>CUBIERTA: Abovedadas</p> <p>Portal del segundo recinto amurallado de la villa. Dedicado a S. Juan, a cuya calle da nombre. La puerta es de sillería con arco dovelado apuntando y restos del alfeizar que la enmarcaba. Interior del portal de sillería, incluso su bóveda. Adosado a una casa cilíndrica de sillarejo y mampostería que le servía de defensa. El torreón presenta planta circular y se encuentra adosado a una vivienda, aunque deja visible gran parte de su perímetro.</p> | | |
| REGULAR | | PORTAL Y PARTE ALTA VIVIENDA |

| INTEGRAL | | Restauración, separación de las viviendas vecinas y uso público. |

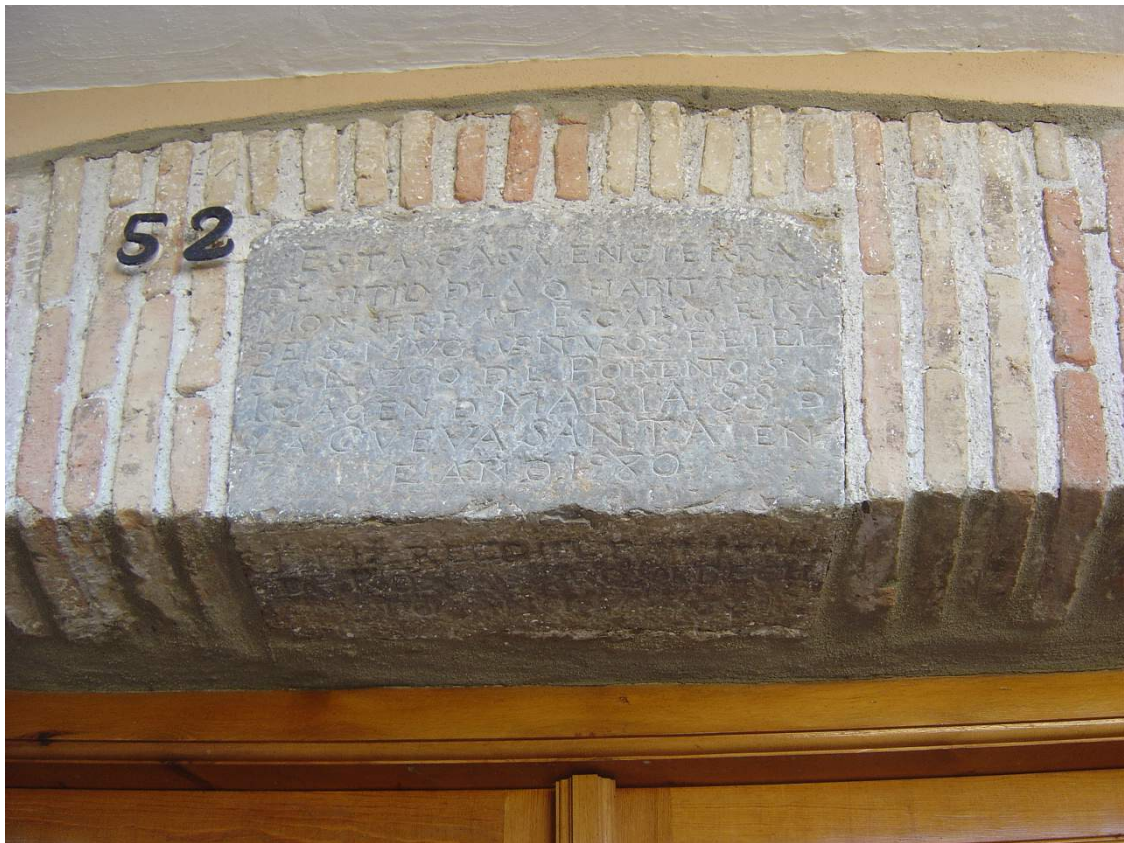
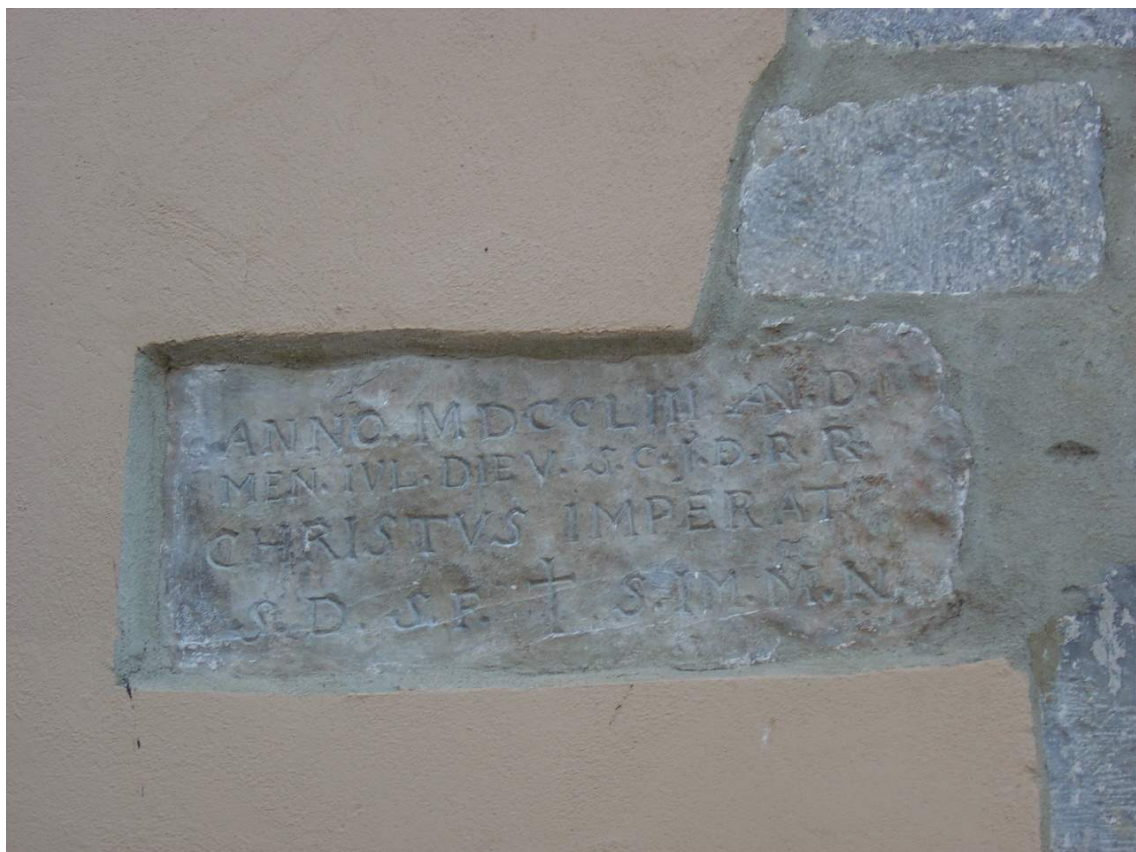
| DESCRIPCIÓN. CARACTERÍSTICAS CONSTRUCTIVAS |
|---|
| <p>Estilo popular.</p> <p>OBRA MAYOR: Mampostería<br/>CUBIERTA: Teja árabe a dos vertientes</p> <p>De tres plantas: en la primera portada dieciochesca con cambras de sillería y dintel de ladrillo visto al que está sobrepuesto lápida fechada en 1.580 y a la izquierda de la portada lapida fechada en 1.753. En la tercera planta galería corrida al uso de la corona de Aragón. Alero saliente de teja árabe.</p> <p>Como elementos singulares, frente interior del portal de la Sala y la C/ de la Cambra.</p> |

| ESTADO DE CONSERVACIÓN | USO ACTUAL |
|---|---|
| BUENO | VIVIENDA |

Esta fotografía muestra la fachada de una vivienda de color ocre. La portada principal está enmarcada por un dintel de ladrillo visto y una lápida que indica el año 1580. La puerta es de madera con rejas de hierro. Hay balcones con rejas de hierro en las plantas superiores. A la izquierda, se ve una pared blanca con un balcón de hierro.

Esta fotografía muestra la fachada de la vivienda de color ocre. La portada principal está enmarcada por un dintel de ladrillo visto y una lápida que indica el año 1753. La puerta es de madera con rejas de hierro. Hay un alero saliente de teja árabe en la planta superior. A la derecha, se ve una pared de piedra y un farol de hierro.

| NIVEL DE PROTECCIÓN | DIRECTRICES PARTICULARES |
|---|---|
| PARCIAL | Conservación fachada y su estructura. |

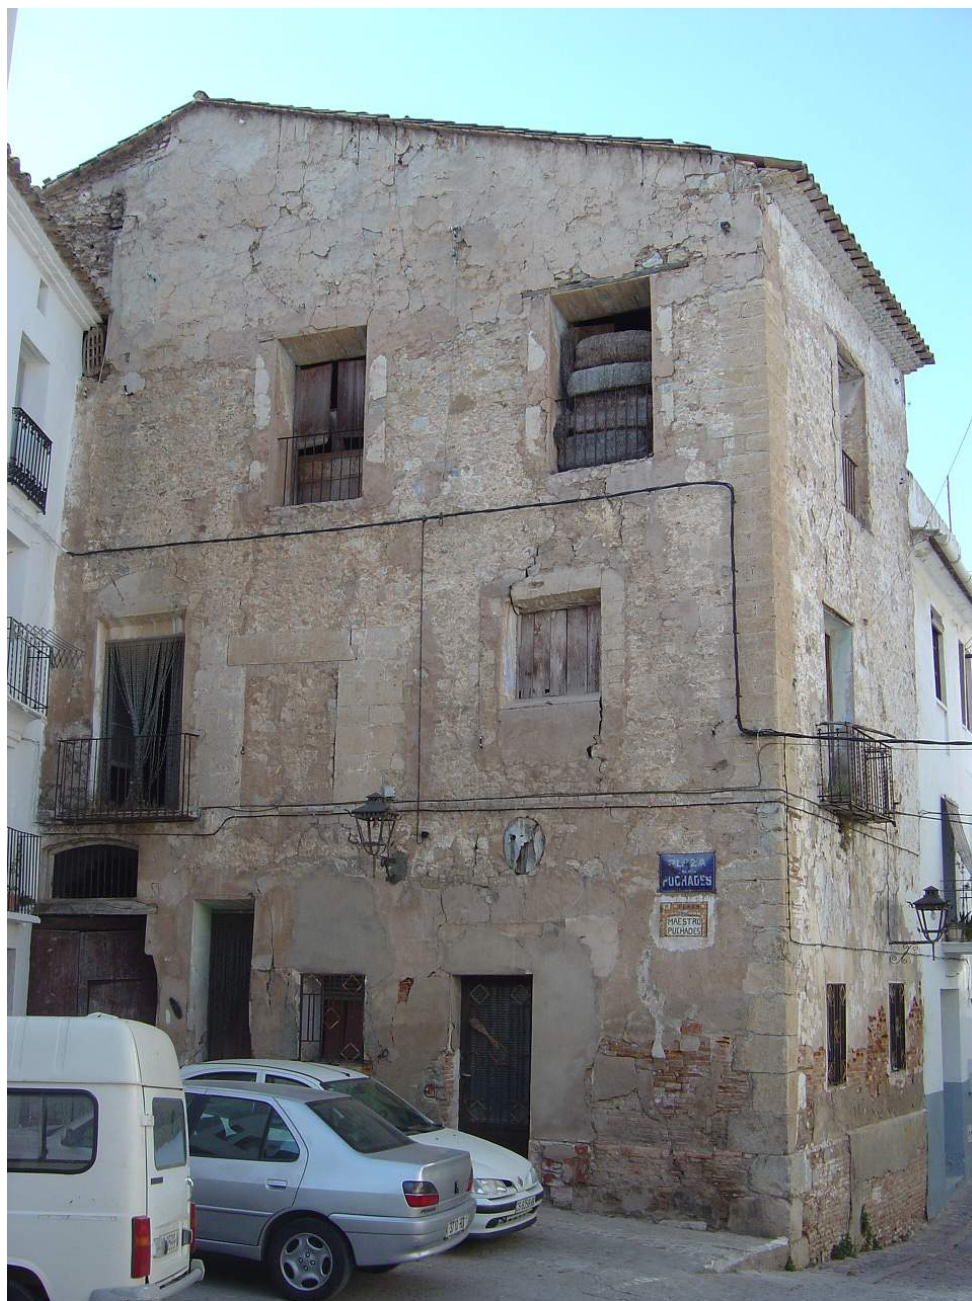
| DESCRIPCIÓN. CARACTERÍSTICAS CONSTRUCTIVAS |
|---|
| <p>Estilo Renacentista popular.</p> <p>OBRA MAYOR: Mampostería y sillería<br/>CUBIERTA: Teja árabe a dos vertientes</p> <p>De tres plantas construidas en mampostería y sillería en los esquinales y ventanas en origen. En el S. XVIII y S. XIX se abren nuevos vanos que la transforman totalmente.<br/>Como elemento singular la ventana adintelada de sillería fechada en 1.596.</p> |

| ESTADO DE CONSERVACIÓN | USO ACTUAL |
|---|---|
| MALO | VIVIENDA |

| NIVEL DE PROTECCIÓN | DIRECTRICES PARTICULARES |
|---|---|
| PARCIAL | <p>Propuesta para Declaración conjunto Histórico-artístico.</p> <p>Restauración total y uso vivienda</p> |

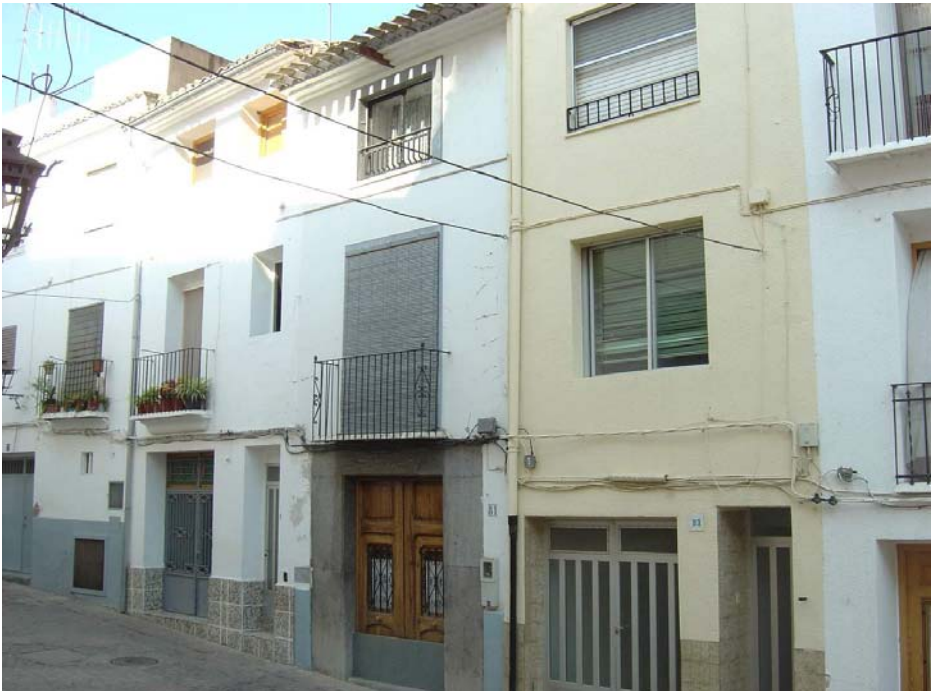
| DESCRIPCIÓN. CARACTERÍSTICAS CONSTRUCTIVAS |
|---|
| <p>Estilo neoclásico popular.</p> <p>OBRA MAYOR: Mampostería<br/>CUBIERTA: Teja árabe a dos vertientes</p> <p>De tres plantas, en la primera puerta adintelada de grandes bloques de piedra fechada en clave. En la segunda planta amplia balconera de forja. Como elemento singular la puerta adintelada, saliendo alero de madera.</p> |

| ESTADO DE CONSERVACIÓN | USO ACTUAL |
|---|---|
| BUENO | VIVIENDA |

| NIVEL DE PROTECCIÓN | DIRECTRICES PARTICULARES |
|---|---|
| PARCIAL | Conservación fachada. |

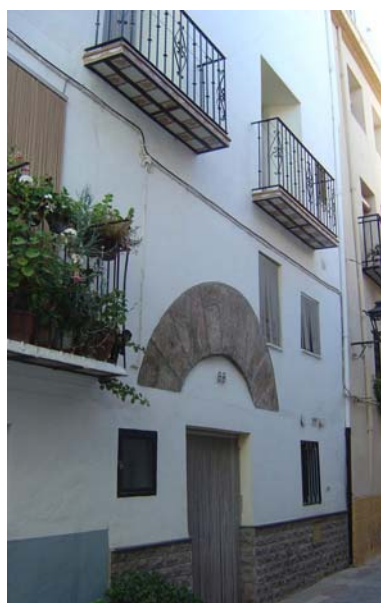
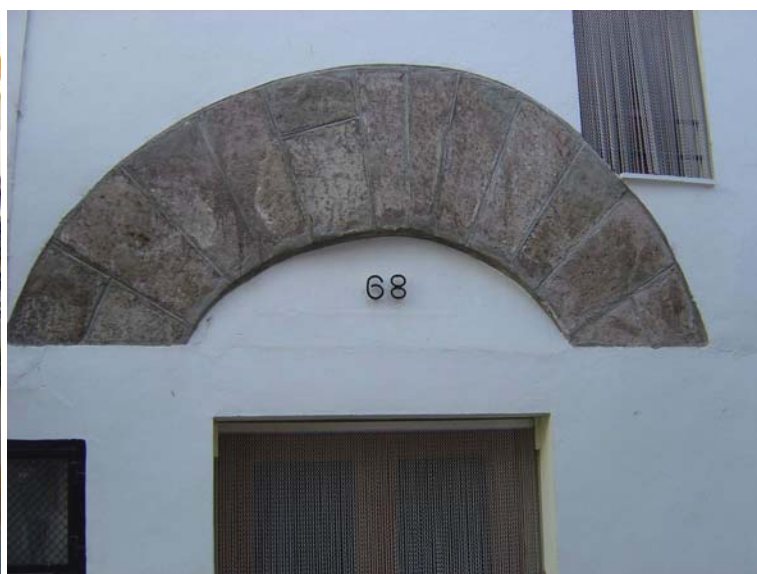
## DOCUMENTACIÓN GRÁFICA

Fachada estructurada según la arquitectura popular de Jérica, reformada actualmente con vanos de predominancia horizontal. Conservando antigua arcada dovelada, sin usa.

Como elemento singular la arcada dovelada del s. XVIII (elemento decorativo).

BUENO

Eliminación de hierros vistos.

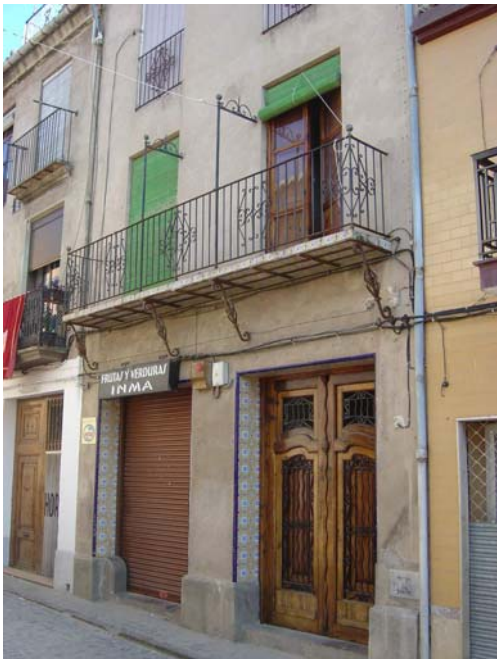
| DESCRIPCIÓN. CARACTERÍSTICAS CONSTRUCTIVAS |
|---|
| <p>Estilo ecléctico casticista.</p> <p>OBRA MAYOR: Sillería, mampostería y sillarejo</p> <p>CUBIERTA: Abovedadas</p> <p>De tres plantas, con ostentosa balconada de hierro forjado en la segunda planta, y en su primera planta puertas adinteladas enmarcadas con azulejos.</p> <p>Como elementos singulares los propios azulejos, los dinteles y jambas, y los elementos de forja.</p> |

| ESTADO DE CONSERVACIÓN | USO ACTUAL |
|---|---|
| BUENO | VIVIENDA Y COMERCIO |

| NIVEL DE PROTECCIÓN | DIRECTRICES PARTICULARES |
|---|---|
| PARCIAL | Conservación fachada. |

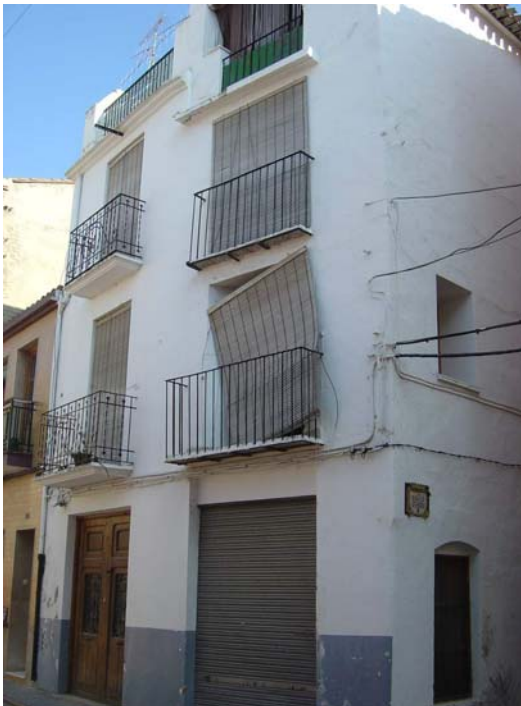
| <b>CATÁLOGO DE BIENES Y ESPACIOS PROTEGIDOS</b> | <b>FICHA Nº A17</b> |

| <p>Estilo eclecticismo popular.</p> <p>OBRA MAYOR: Mampostería<br/>CUBIERTA: Teja árabe a dos vertientes</p> <p>Casa de tres plantas, es interesante por su tipología y por los elementos de hierro o madera vistos.</p> <p>Como elemento singular la puerta con elementos de hierro, S. XX.</p> |

| BUENO | VIVIENDA |

| AMBIENTAL | Conservación puerta y balcón. |

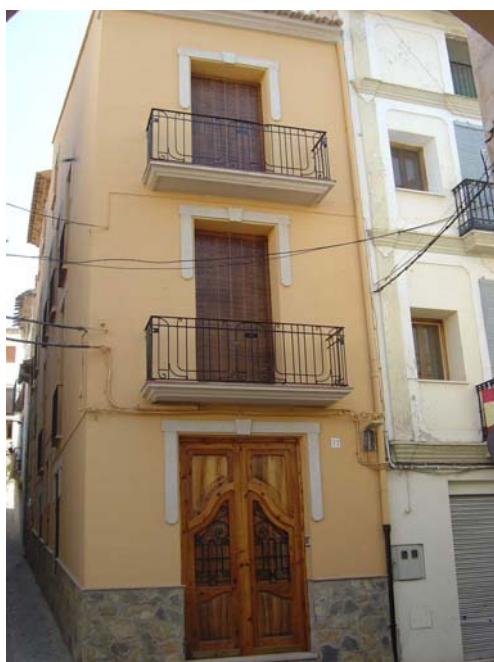
Casa de tres plantas, siguiendo la tipología de fachada típica de la población sin elementos arquitectónicos remarcables, lo que acentúa la belleza de su puerta de madera con elementos de hierro.

BUENO

Conservación puerta con elementos de hierro.

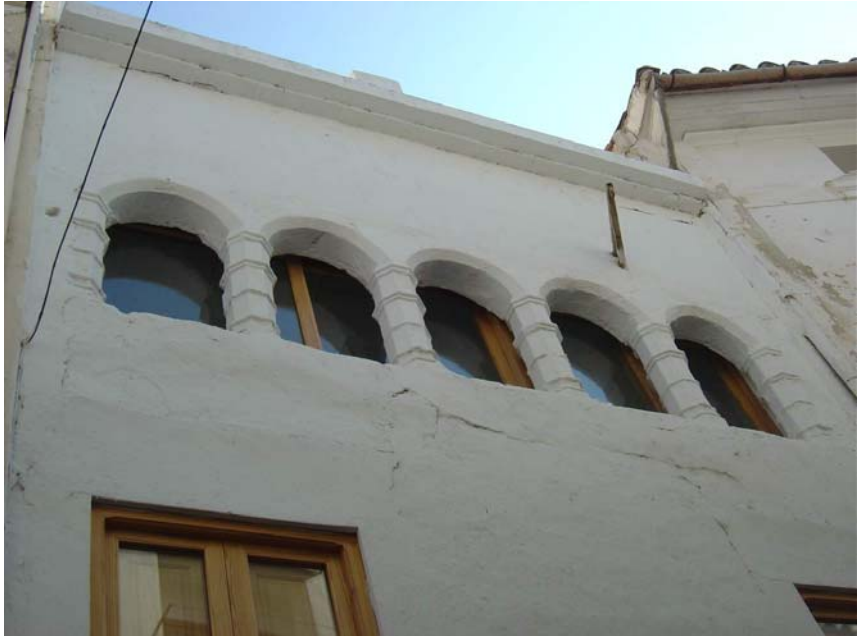
| <b>DESCRIPCIÓN. CARACTERÍSTICAS CONSTRUCTIVAS</b> |
|---|
| <p>Estilo gótico tardío.</p> <p>OBRA MAYOR: Mampostería y sillería</p> <p>CUBIERTA: Teja árabe a dos vertientes</p> <p>De tres plantas con galería corrida de arcos de medio punto rebajados, apoyados sobre pilastras octogonales y fachadas. Fachada transformada crecientemente con escalera lateral y bajo comercial de amplias cristaleras.</p> <p>Como elemento singular cabe destacar la galería tardo gótica de piedra.</p> |

| <b>ESTADO DE CONSERVACIÓN</b> | <b>USO ACTUAL</b> |
|---|---|
| REGULAR | VIVIENDA Y COMERCIO |

| <b>NIVEL DE PROTECCIÓN</b> | <b>DIRECTRICES PARTICULARES</b> |
|---|---|
| PARCIAL | Conservación fachada y estructuras interiores.<br>Reconstrucción huecos segunda planta y portada. |

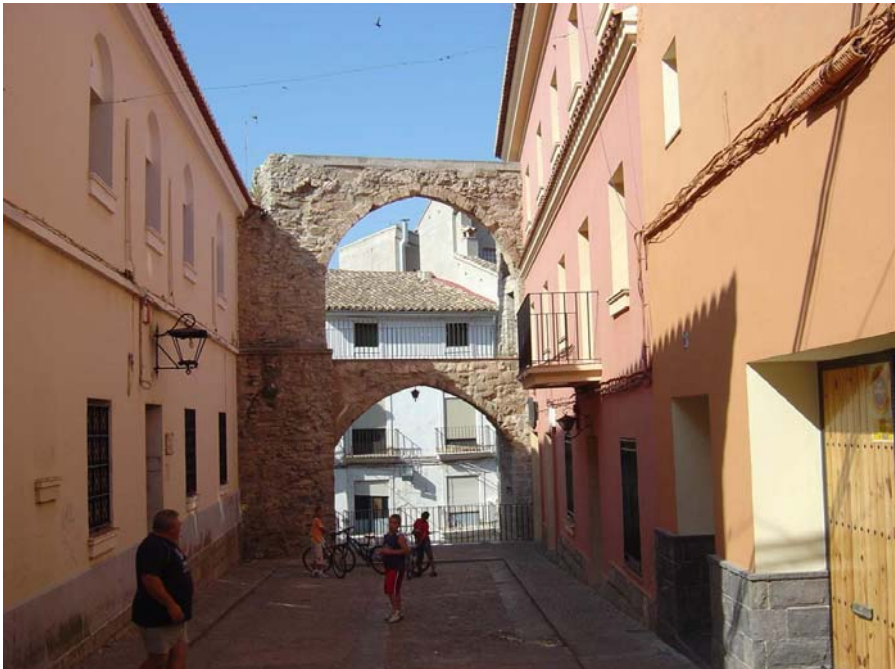
| DESCRIPCIÓN. CARACTERÍSTICAS CONSTRUCTIVAS |
|---|
| <p>Estilo gótico militar.</p> <p>OBRA MAYOR: Mampostería y sillería</p> <p>CUBIERTA:</p> <p>Antiguo portal gótico de la villa que se accedía por medio de una rampa lateral, Este-Oeste. Puerta dovelada de mediopunto (desaparecida) cubierta por bóvedas ojivales de sillería destruida tras la guerra Civil para ampliar la CN-234.</p> |

| ESTADO DE CONSERVACIÓN | USO ACTUAL |
|---|---|
| MALO | PUERTA DE ACCESO |

| NIVEL DE PROTECCIÓN | DIRECTRICES PARTICULARES |
|---|---|
| INTEGRAL | Declaración de conjunto histórico-artístico, y reconstrucción. |

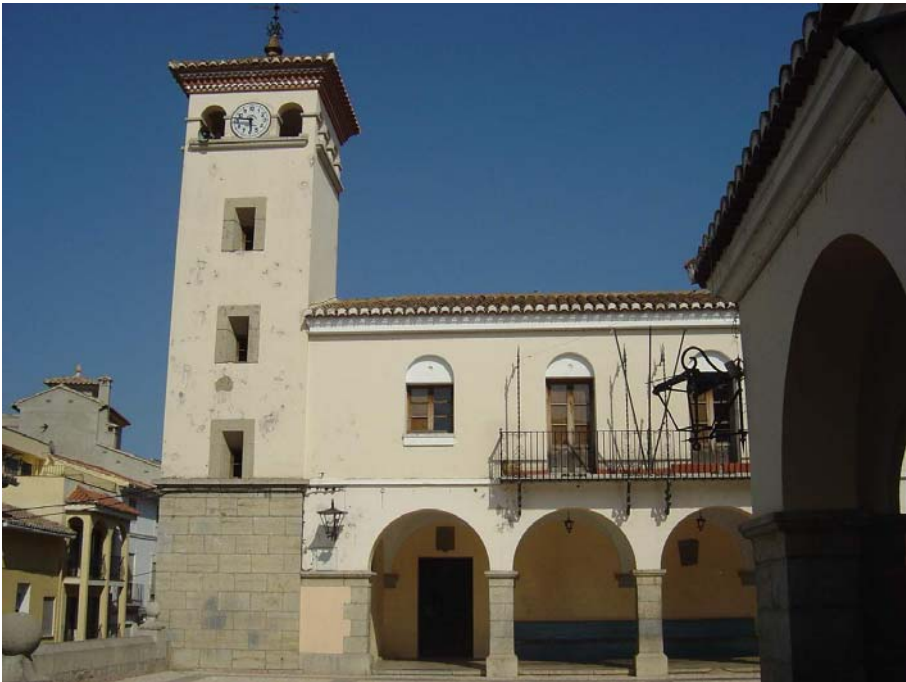
| DESCRIPCIÓN. CARACTERÍSTICAS CONSTRUCTIVAS |
|---|
| <p>Estilo ecléctico.</p> <p>OBRA MAYOR:<br/>CUBIERTA: Teja árabe a dos vertientes</p> <p>De nueva planta construido según el planeamiento general de REGIONES DEVASTADAS, de una arquitectura popular español sin características locales.</p> |

| ESTADO DE CONSERVACIÓN | USO ACTUAL |
|---|---|
| REGULAR | SERVICIOS ADMINISTRATIVOS |

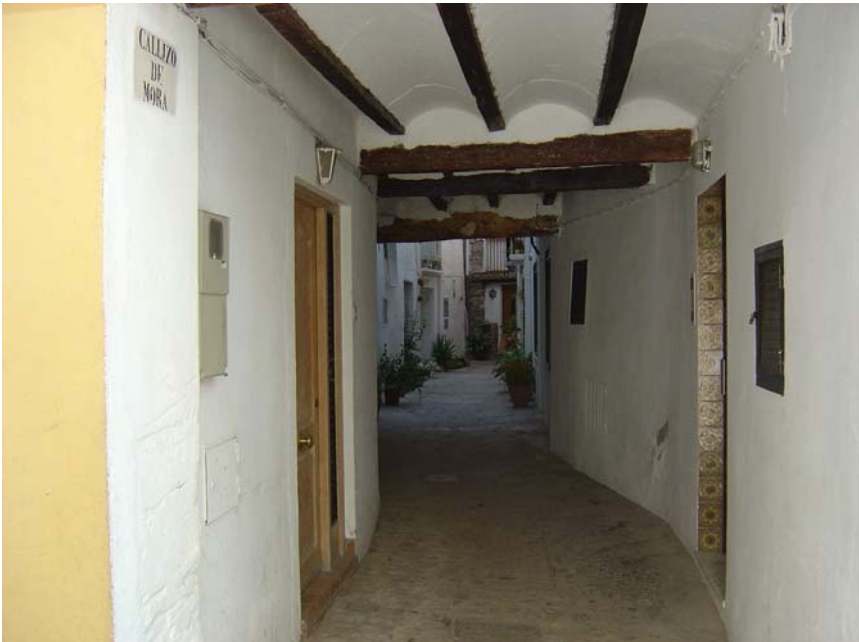
| DESCRIPCIÓN. CARACTERÍSTICAS CONSTRUCTIVAS |
|---|
| <p>Popular. Tradición árabe.</p> <p>OBRA MAYOR:<br/>CUBIERTA:</p> <p>Calleja sin salida, de reducidas dimensiones, a la que se accede mediante porche adintelado de madera, bajo vivienda unifamiliar formando patio interior.</p> <p>Como elementos singulares cabe destacar los balcones de madera y aleros de teja.</p> |

| ESTADO DE CONSERVACIÓN | USO ACTUAL |
|---|---|
| REGULAR | VIVIENDA |

| NIVEL DE PROTECCIÓN | DIRECTRICES PARTICULARES |
|---|---|
| PARCIAL | Conservación de fachada y eliminación de aluminio balcones y puertas |

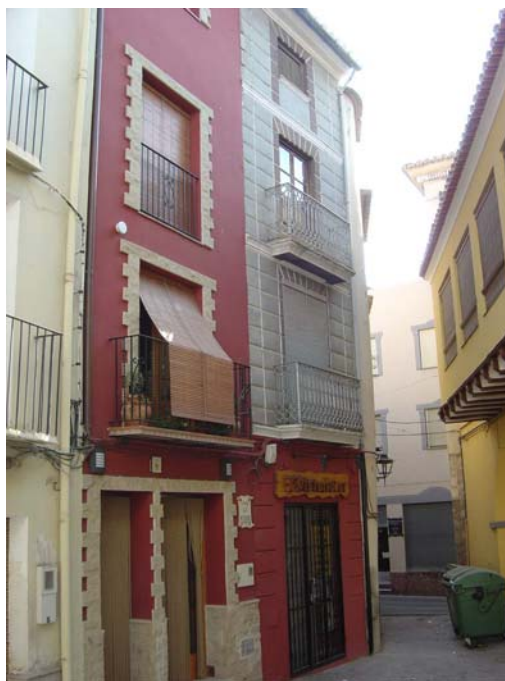
| <b>DESCRIPCIÓN. CARACTERÍSTICAS CONSTRUCTIVAS</b> |
|---|
| <p>Estilo eclecticismo.</p> <p>OBRA MAYOR: Mampostería</p> <p>CUBIERTA: Teja árabe a dos vertientes</p> <p>De cuatro vanos. Fachada con almohadillado y vanos adintelados. Balcones de hierro fundido con ornamentación de tipo mudéjar.</p> <p>Como elementos singulares las sobrepuestas de madera y vidrio, fachada de almohadillado.</p> |

| <b>ESTADO DE CONSERVACIÓN</b> | <b>USO ACTUAL</b> |
|---|---|
| BUENO | VIVIENDA Y COMERCIO |

| <b>NIVEL DE PROTECCIÓN</b> | <b>DIRECTRICES PARTICULARES</b> |
|---|---|
| PARCIAL | Conservación fachada y eliminación rótulo eléctrico. |

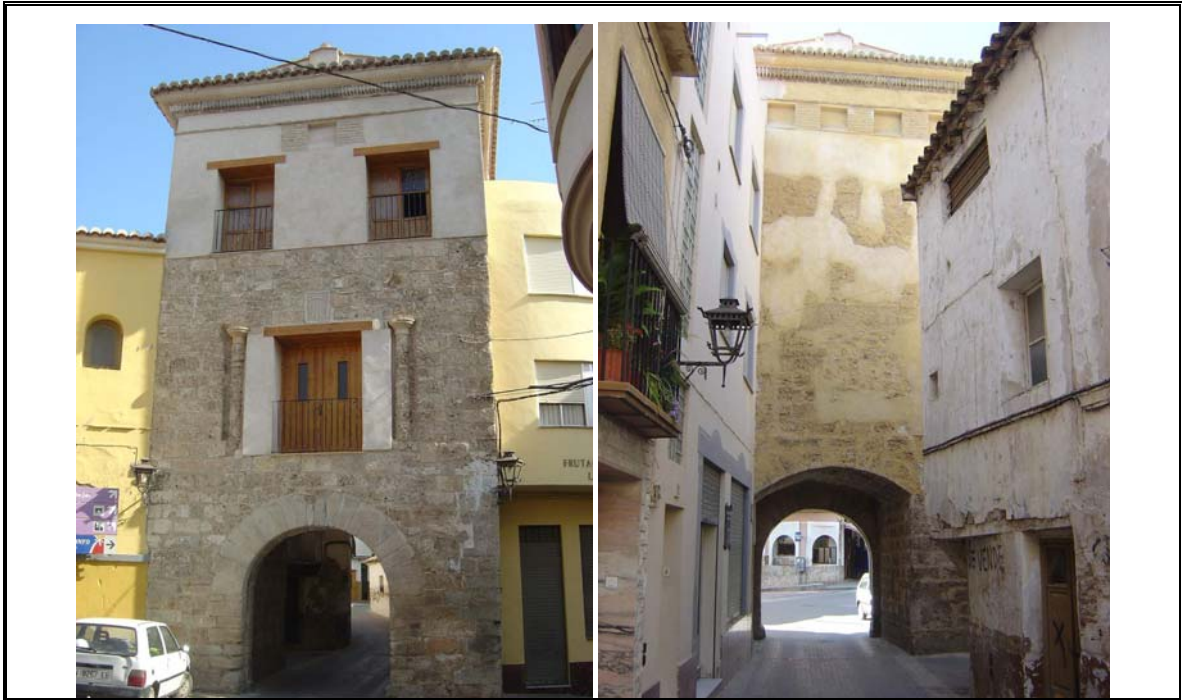
| DESCRIPCIÓN. CARACTERÍSTICAS CONSTRUCTIVAS |
|---|
| <p>Estilo renacimiento.</p> <p>OBRA MAYOR: Mampostería, Sillería y ladrillo</p> <p>CUBIERTA: Teja árabe a cuatro vertientes</p> <p>Torre fuerte de planta prismática, con ventanales abiertos en diferentes épocas. De tres plantas y cubierta a cuatro vertientes, con antepecho de ladrillo, coronado por bolas herrerianas. Primera planta: portada dovelada de acceso al recinto amurallado, de medio punto. Segunda planta con amplia balconada reciente, sobre la que campea un escudo real pentabarrado. Tercera planta, con dos balcones del s. XIX.</p> <p>Como elementos singulares la cornisa con moldura de cuarto bocel y lenticulado sobre entablamento liso. Cubierta con teja árabe y bolas herrerianas sobre pilastras rematando las esquinas y en el centro de los entrepaños. Escudo real pentabarrado tallado en piedra.</p> |

| ESTADO DE CONSERVACIÓN | USO ACTUAL |
|---|---|
| BUENO | PUERTA ACCESO, LOCAL SOCIAL Y VIVIENDA |

| NIVEL DE PROTECCIÓN | DIRECTRICES PARTICULARES |
|---|---|
| INTEGRAL | Declaración Conj. Histórico-artístico. |

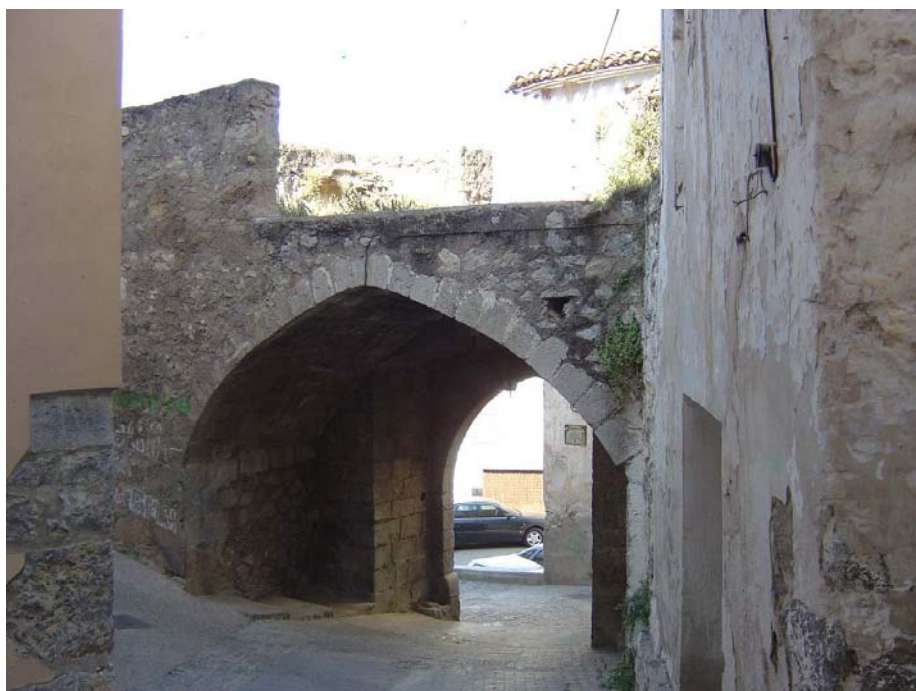
| DESCRIPCIÓN. CARACTERÍSTICAS CONSTRUCTIVAS |
|---|
| <p>Estilo gótico militar.</p> <p>OBRA MAYOR: Sillería<br/>CUBIERTA: Abovedada</p> <p>Portal de acceso de forma prismática y dos plantas de la superior apenas quedan restos y en ellos se aprecia el acceso al paso de ronda.<br/>Como elementos singulares la bóveda ojival de sillería. Arcos apuntados.</p> |

| ESTADO DE CONSERVACIÓN | USO ACTUAL |
|---|---|
| REGULAR | PUERTA DE ACCESO |

| NIVEL DE PROTECCIÓN | DIRECTRICES PARTICULARES |
|---|---|
| INTEGRAL | Declaración Conj. Histórico-artístico. |

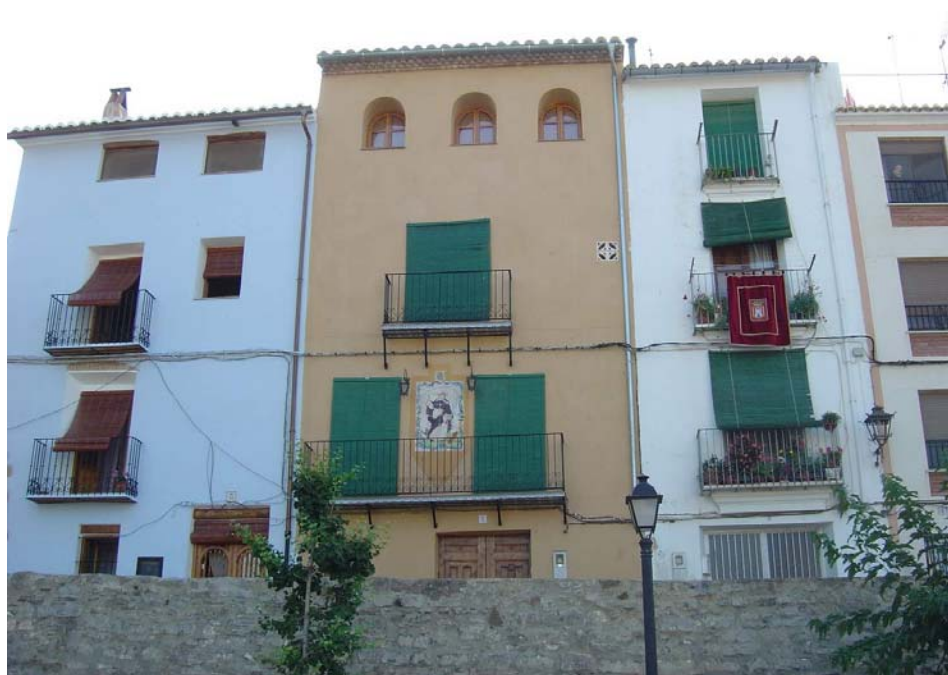
| <p>Estilo popular.</p> <p>OBRA MAYOR: Mampostería<br/>CUBIERTA: Teja árabe a dos vertientes</p> <p>De cuatro plantas con amplia balconada en la que dan dos ventanales entre los cuales se encuentra un retablo de azulejos. En la tercera planta balcón centrado y simple que sirve de nexo con la cuarta que es recorrida por galería con arquillos con medio punto rebajados según costumbre de la Corona de Aragón.</p> <p>Como elementos singulares la galería corrida, la amplia balconada, el retablo de azulejos rococó de factura popular dedicado a S. Vicente Ferrer, s. XVIII.</p> | | |
| BUENO | | VIVIENDA |

| PARCIAL | | Conservación fachada. |
