Plan General de Jérica (Castellón)

CATÁLOGO. FICHAS ELEMENTOS ARQUITECTÓNICOS

04UR174\_PG\_Fichas\_Elemento\_Arquitectónicos\_110131

Mayo 2014

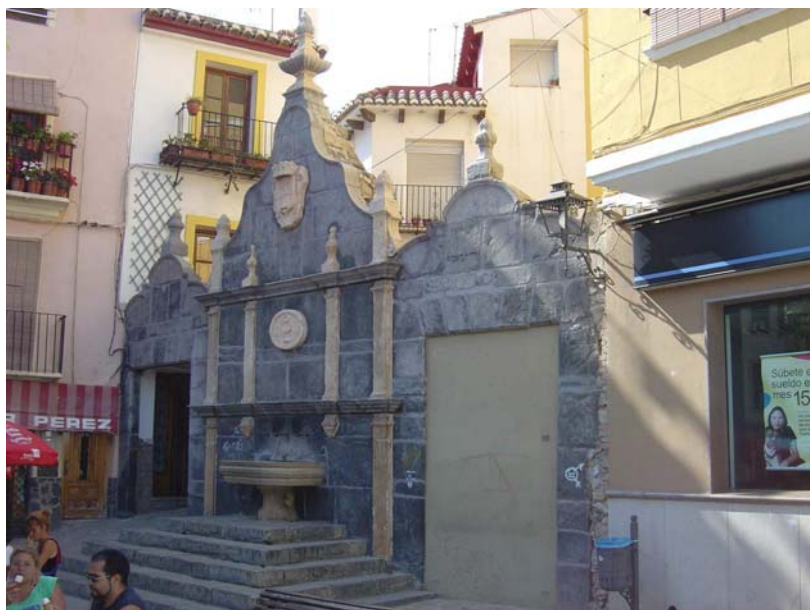
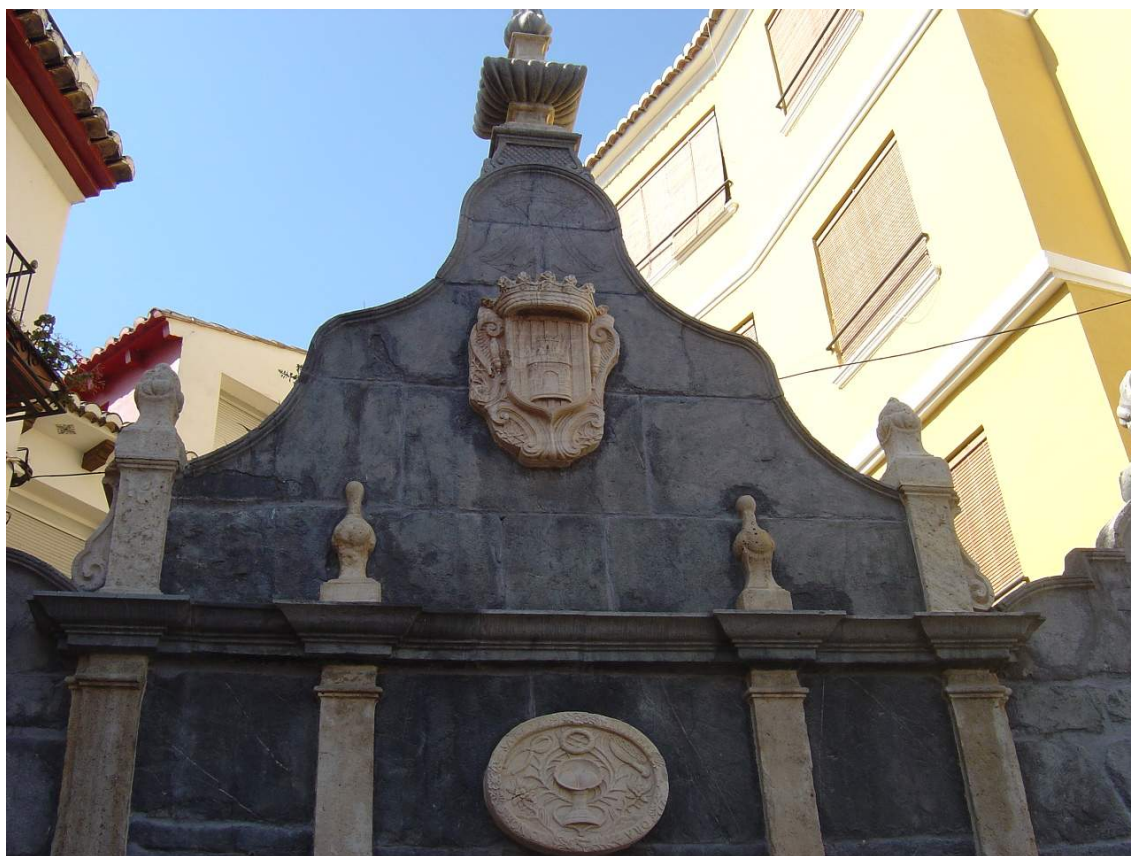
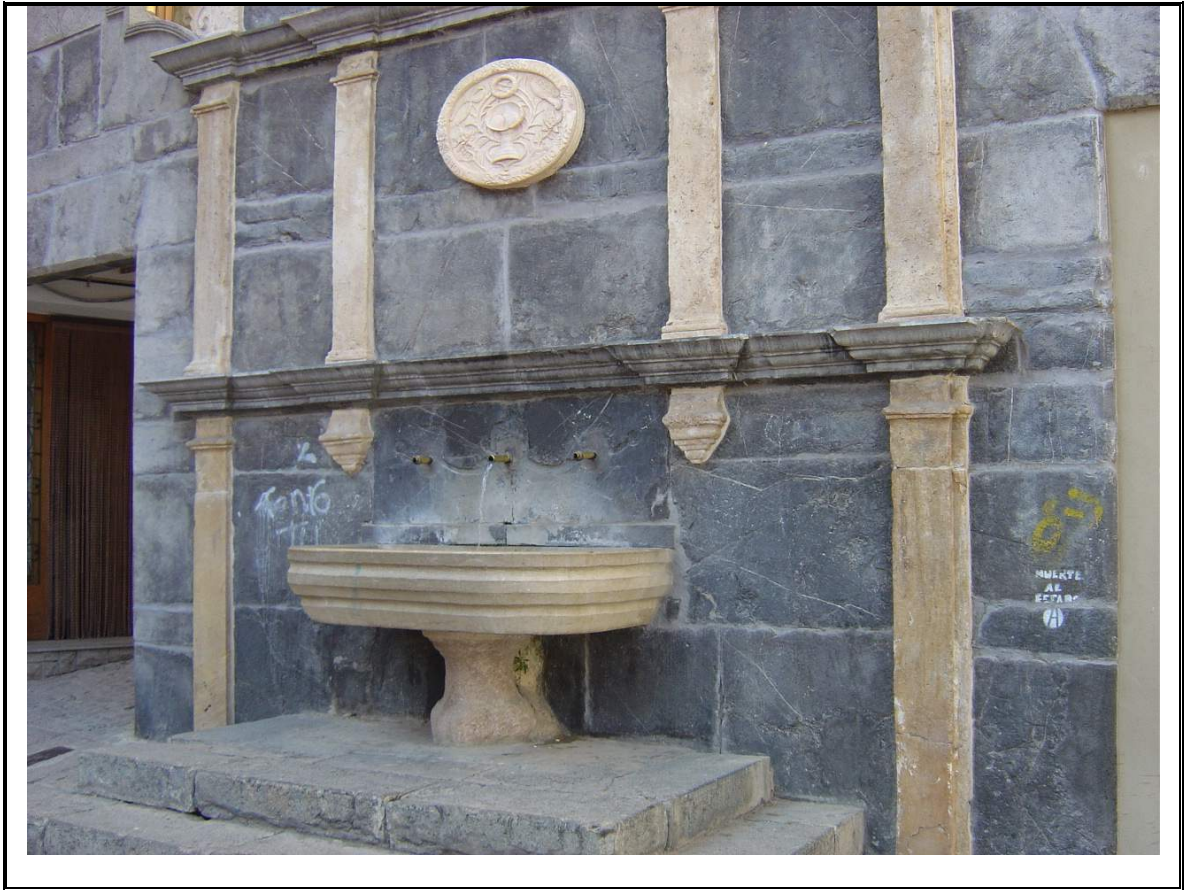
## DOCUMENTACIÓN GRÁFICA

| Estilo barroco.<br><br>OBRA MAYOR: Sillería<br>CUBIERTA:<br><br>Fuente-retablo monumental, de tres cuerpos, rematados con frontones mixtilíneos. El central esta subdividido por pilastras planas, adosadas, de orden toscano, que enmarcan un óvalo con el emblema de Santa Águeda. En el tímpano del frontón existe un escudo coronado de la ciudad. Adosada a la parte baja y sobre gradas aparece la taza semioval de la fuente. Los cuerpos laterales son puertas dinteladas de acceso a la barricada interior.<br>Como elementos singulares el escudo de la villa; óvalo con emblema de Santa Águeda, remates en forma de pebetero con llamas. | | |
| REGULAR | | FUENTE PÚBLICA |

| INTEGRAL | | Restauración y apertura puerta cegada. |

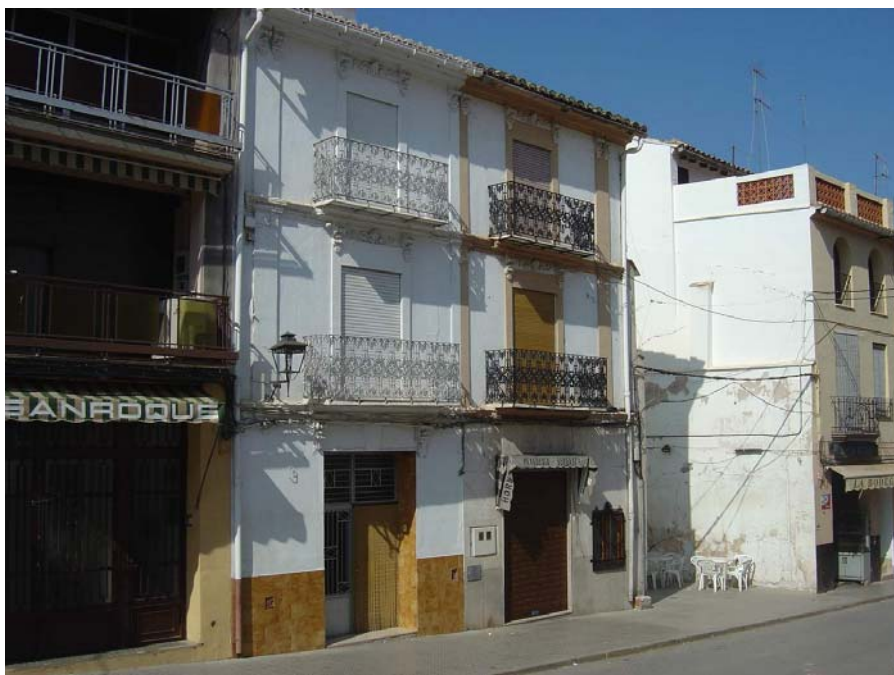
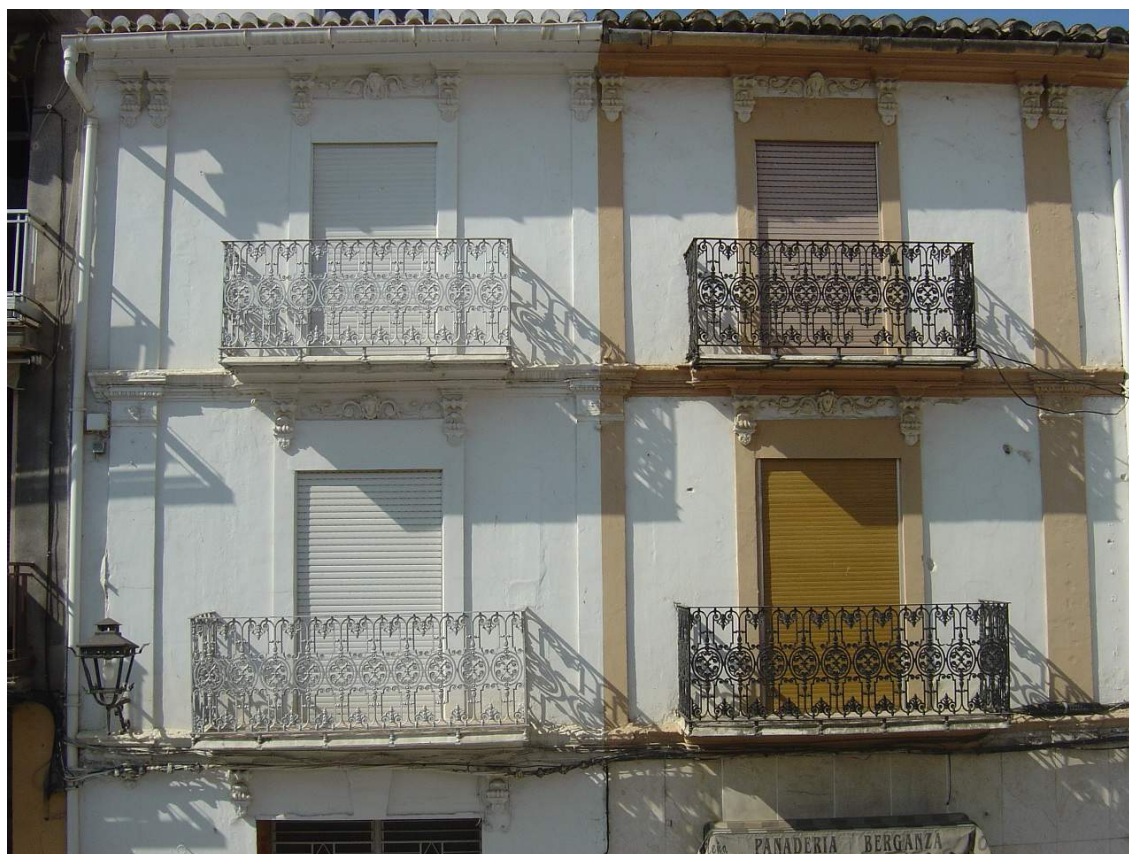
## DOCUMENTACIÓN GRÁFICA

| DESCRIPCIÓN. CARACTERÍSTICAS CONSTRUCTIVAS |
|---|
| <p>Estilo eclecticismo.</p> <p>OBRA MAYOR: Mampostería<br/>CUBIERTA: Teja árabe a dos vertientes</p> <p>Casas de tres plantas. En la 2ª y 3ª hay balcones con barandillas de fundición. La fachada está estructurada con pilastras con capiteles eclécticos. En el dintel de los balcones hay placa de cerámica de vegetales (rollos) y cara femenina con tocado de tipo griego. En la parte trasera hay terraza en lugar de cubierta de teja.</p> <p>Como elementos singulares los balcones de forja, pilastras, placas cerámicas en los dinteles y la terraza a la parte posterior.</p> |

| ESTADO DE CONSERVACIÓN | USO ACTUAL |
|---|---|
| BUENO | VIVIENDA |

| NIVEL DE PROTECCIÓN | DIRECTRICES PARTICULARES |
|---|---|
| PARCIAL | Conservación de fachada. |

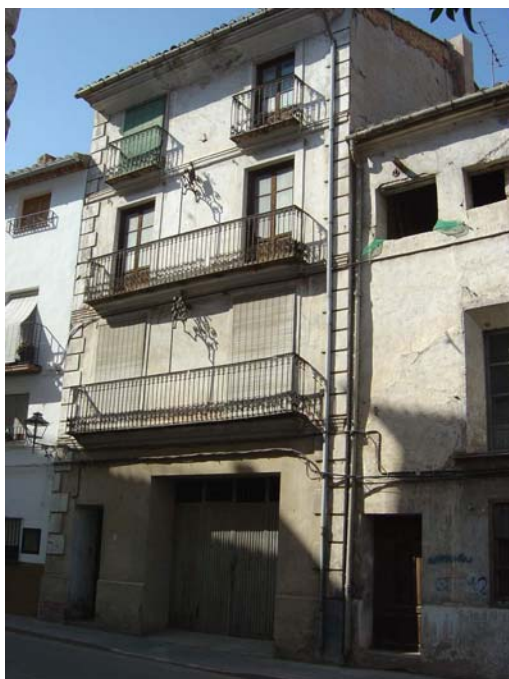
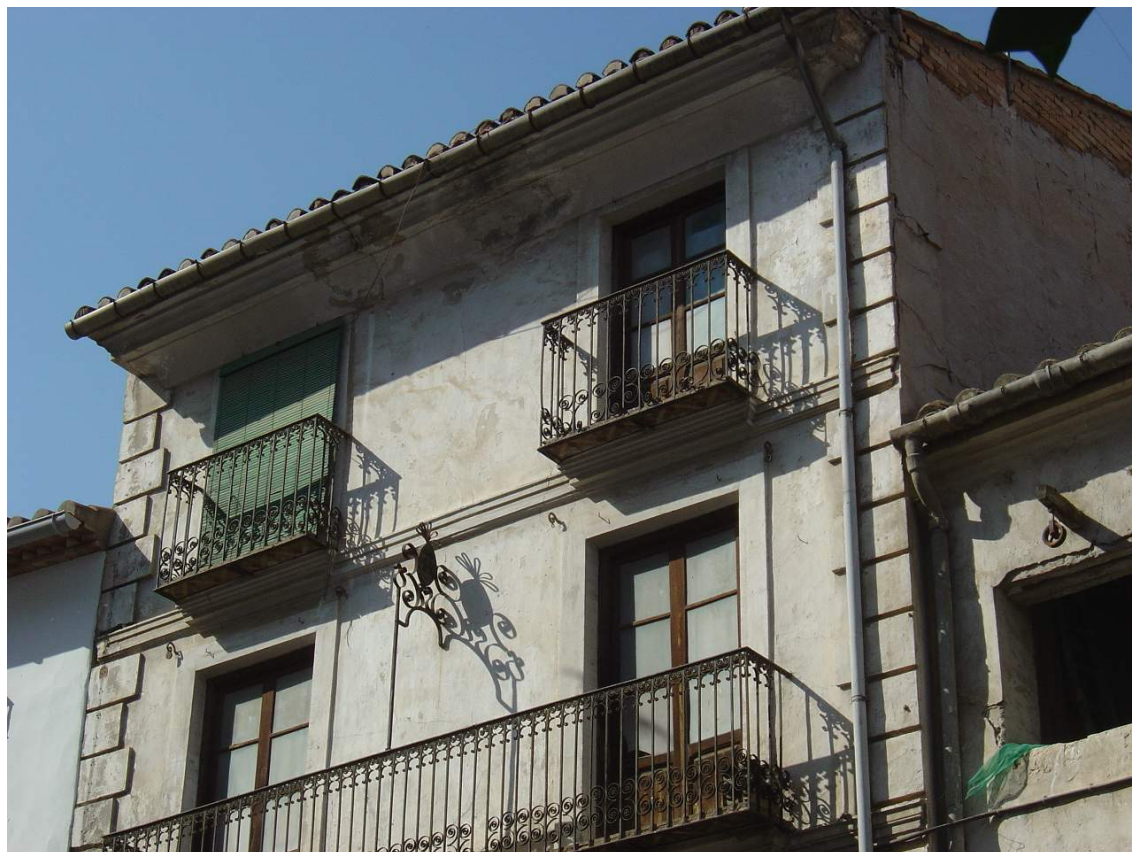
## DOCUMENTACIÓN GRÁFICA

De cuatro plantas, con almohadillado en la primera y en los esquinales de las restantes. Dos líneas de vanos verticales dominan la fachada, contrarrestados por la gran horizontalidad de dos grandes balcones corridos en la segunda planta y tercera planta de hierro forjado con decoración de volutas.

Como elementos singulares los balcones de forja y la puerta de madera con ventanas protegidas con rejas.

BUENO

Conservación de fachada.

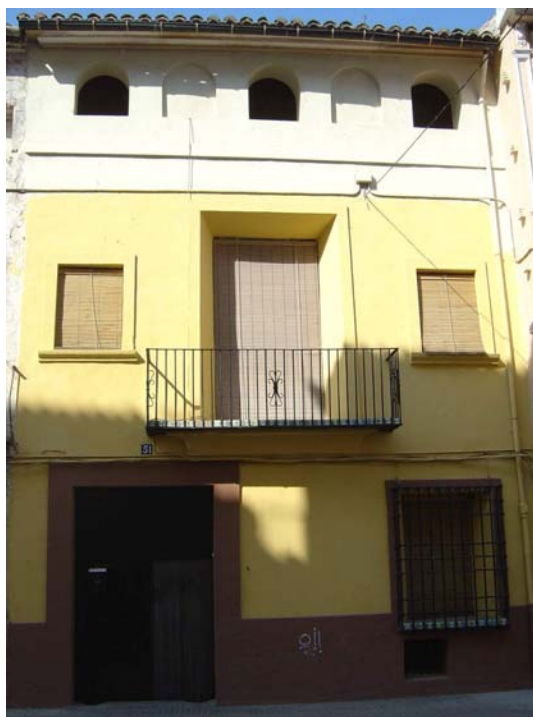
## DOCUMENTACIÓN GRÁFICA

De tres plantas, con portada lateral adintelada de piedra y reja lateral, de forja con florones. En la planta principal hay un balcón central, con forja tipo S. XVIII, enmarcado por dos ventanas pequeñas. En la tercera planta hay una galería corrida de ventanas de medio punto rebajado y alero pronunciado.

Como elementos singulares los propios de forja, la galería corrida y la portada adintelada de piedra.

BUENO

Conservación de fachada y estructura.

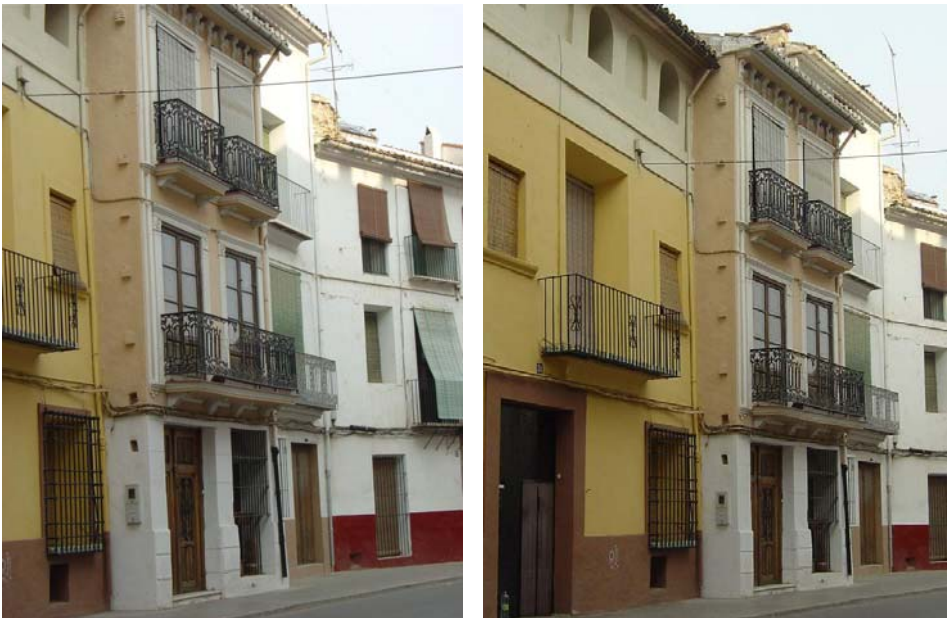
| DOCUMENTACIÓN GRÁFICA |

| DESCRIPCIÓN. CARACTERÍSTICAS CONSTRUCTIVAS |
|---|
| <p>Estilo modernista.</p> <p>OBRA MAYOR: Mampostería y sillería</p> <p>CUBIERTA: Teja árabe a dos vertientes</p> <p>Casa de tres plantas, con alero volado moldurado. Fachada enmarcada por pilastras y compuesta a base de vanos pareado en cada planta. Balcones con barandillas muy interesantes, de función. Los huecos se enmarcan con molduras estriadas en las jambas. La puerta es de madera, con ventanucos protegidos con rejas decoradas.</p> <p>Como elementos singulares las barandillas de los balcones de fundición, las molduras de las ventanas y la puerta de madera.</p> |

| ESTADO DE CONSERVACIÓN | USO ACTUAL |
|---|---|
| MALO | VIVIENDA |

| NIVEL DE PROTECCIÓN | DIRECTRICES PARTICULARES |
|---|---|
| PARCIAL | Conservación de fachada y estructura |

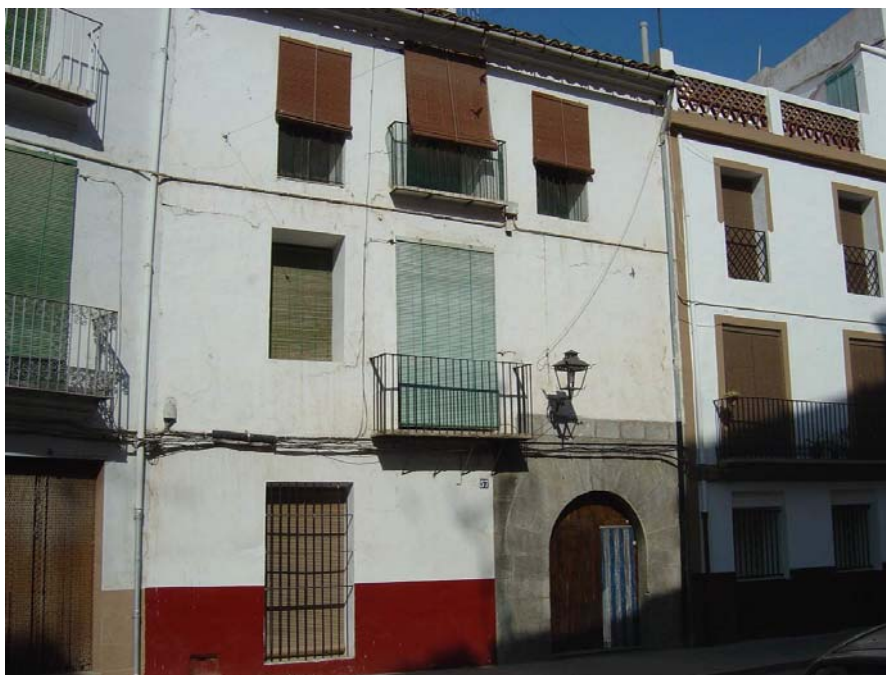
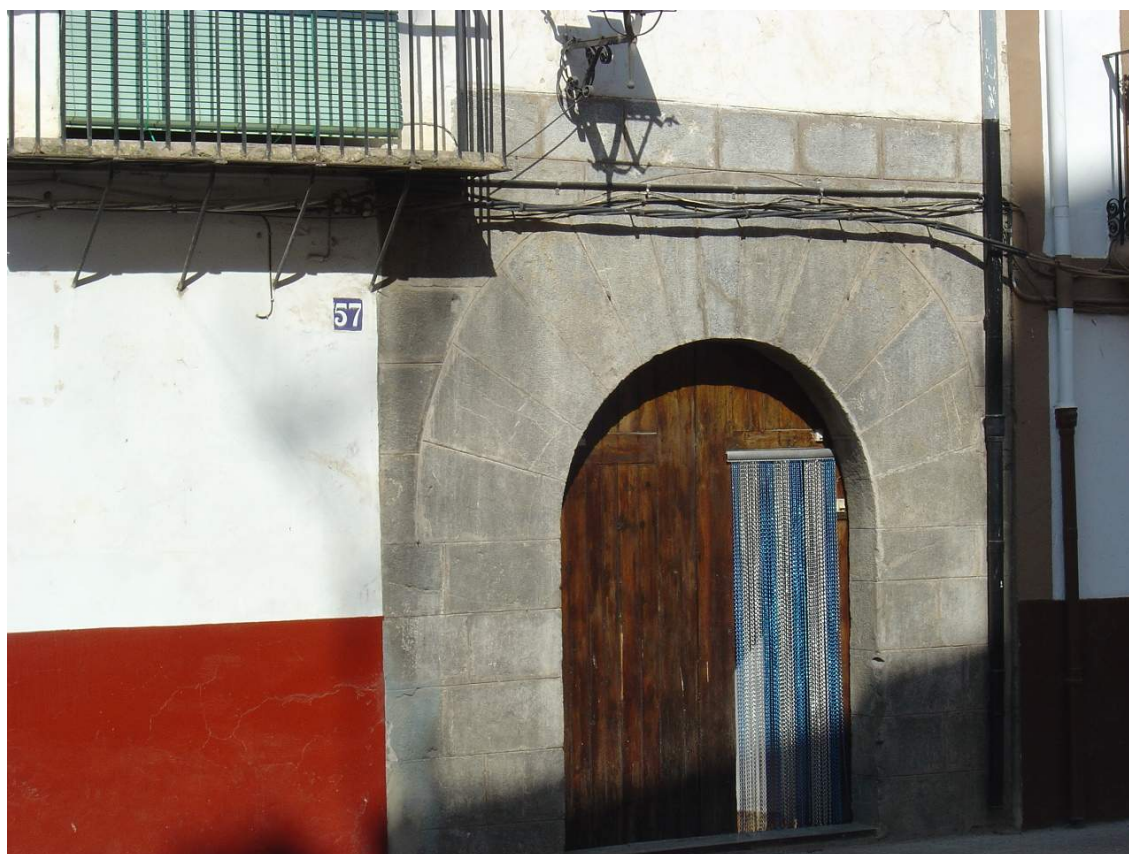
## DOCUMENTACIÓN GRÁFICA

| DESCRIPCIÓN. CARACTERÍSTICAS CONSTRUCTIVAS |
|---|
| <p>Estilo popular</p> <p>OBRA MAYOR: Mampostería y sillería</p> <p>CUBIERTA: Teja árabe a dos vertientes</p> <p>Casa de tres plantas, con amplia portada dovelada de medio punto y reja lateral. En la segunda planta hay un balcón, con barandilla de forja lisa, con tirantes, en la tercera tres pequeños balcones con forja sencilla.</p> <p>Como elementos singulares la portada dovelada de piedra.</p> |

| ESTADO DE CONSERVACIÓN | USO ACTUAL |
|---|---|
| REGULAR | VIVIENDA |

| NIVEL DE PROTECCIÓN | DIRECTRICES PARTICULARES |
|---|---|
| PARCIAL | Conservación de fachada y estructura. |

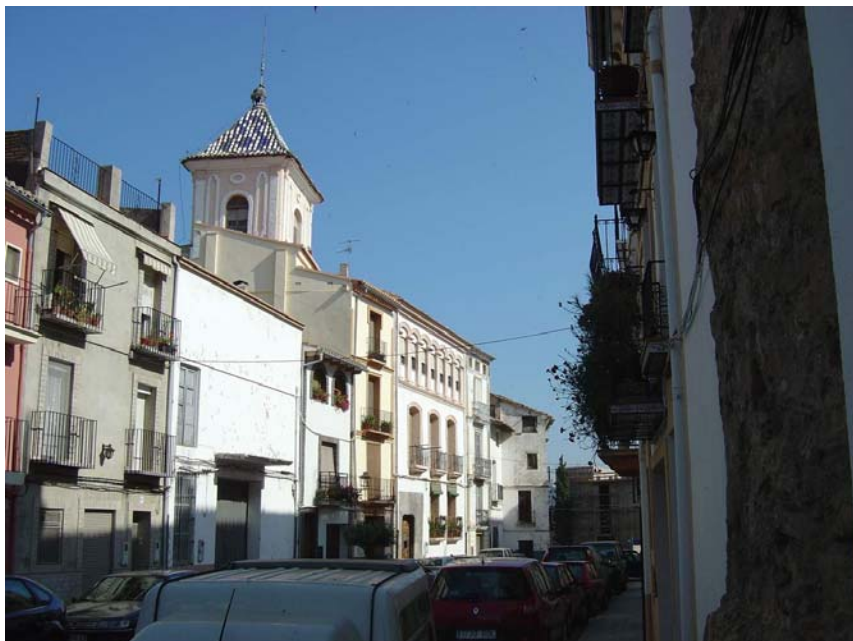
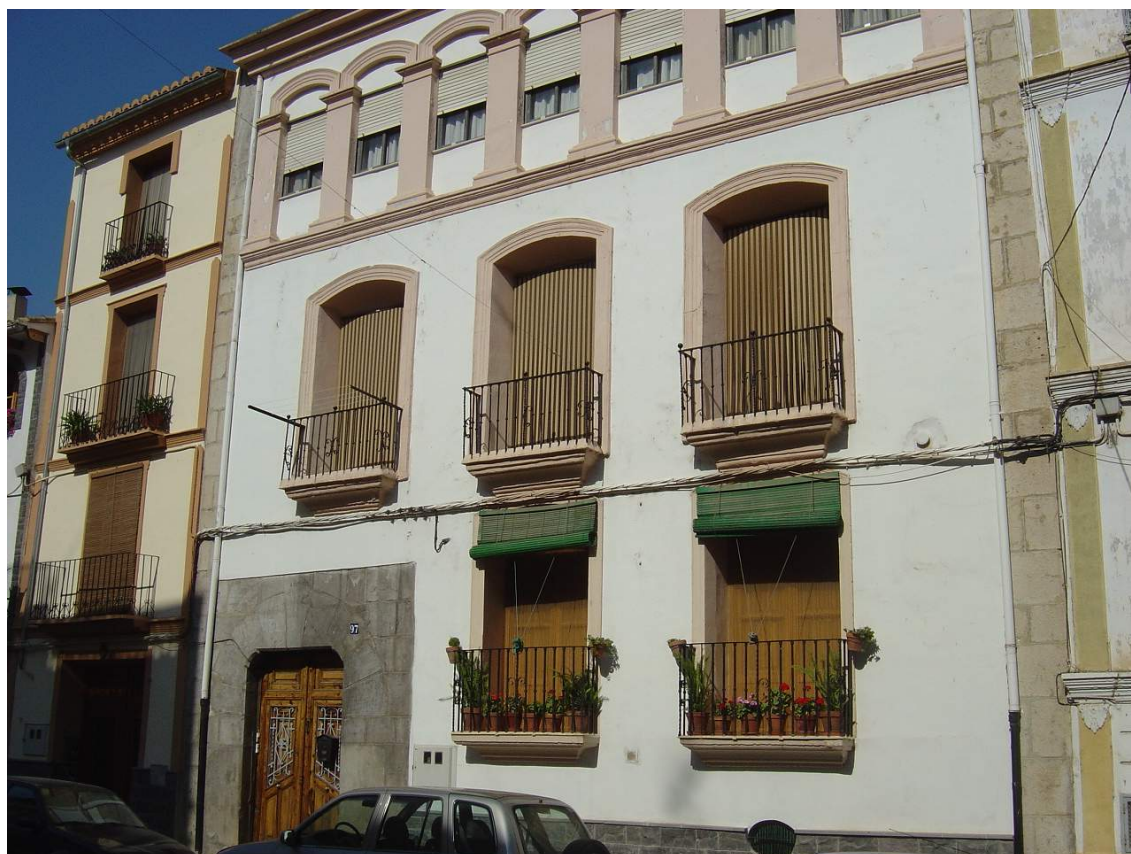
## DOCUMENTACIÓN GRÁFICA

De tipo palaciego con torreón cuadrangular cubierto con teja a cuatro vertientes vidriada y pilastras adosadas laterales. Fachada a tres plantas: en la primera portada dovelada de medio punto, transformada en el s. XIX. En la segunda principal se abren tres balcones modulados. En la tercera galería corrida de arcos rebajados.

Como elementos singulares la torre cubierta con capitel, la galería corrida, según tradición catalano-aragonesa, apoyada sobre pilastras toscanas y los balcones moldurados, con forja del s. XVIII, simétricos.

REGULAR

Conservación total y restauración.  
Eliminación de vanos posteriores.

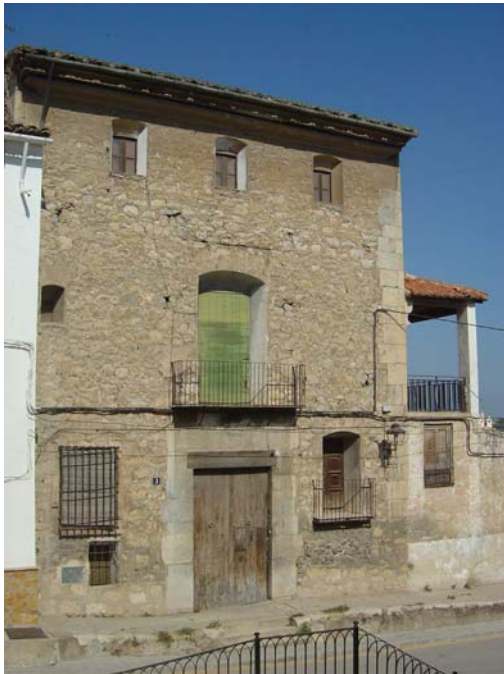
| DOCUMENTACIÓN GRÁFICA |

| DESCRIPCIÓN. CARACTERÍSTICAS CONSTRUCTIVAS |
|---|
| <p>Estilo neoclásico popular.</p> <p>OBRA MAYOR: Mampostería y sillería</p> <p>CUBIERTA: Teja árabe a dos vertientes</p> <p>De tres plantas: en la primera puerta adintelada de sillería flanqueada por dos pequeños balcones. En la segunda amplia balconera de hierro forjado. En la tercera galería corrida con tres pequeñas ventanas equidistantes, bajo alero moldurado S. XIX.</p> <p>Como elementos singulares el porche galería elevado en el lateral sur, la cerradura y aldabas de la puerta principal (forja del S. XVIII)</p> |

| NIVEL DE PROTECCIÓN | DIRECTRICES PARTICULARES |
|---|---|
| PARCIAL | Conservación de fachada. |

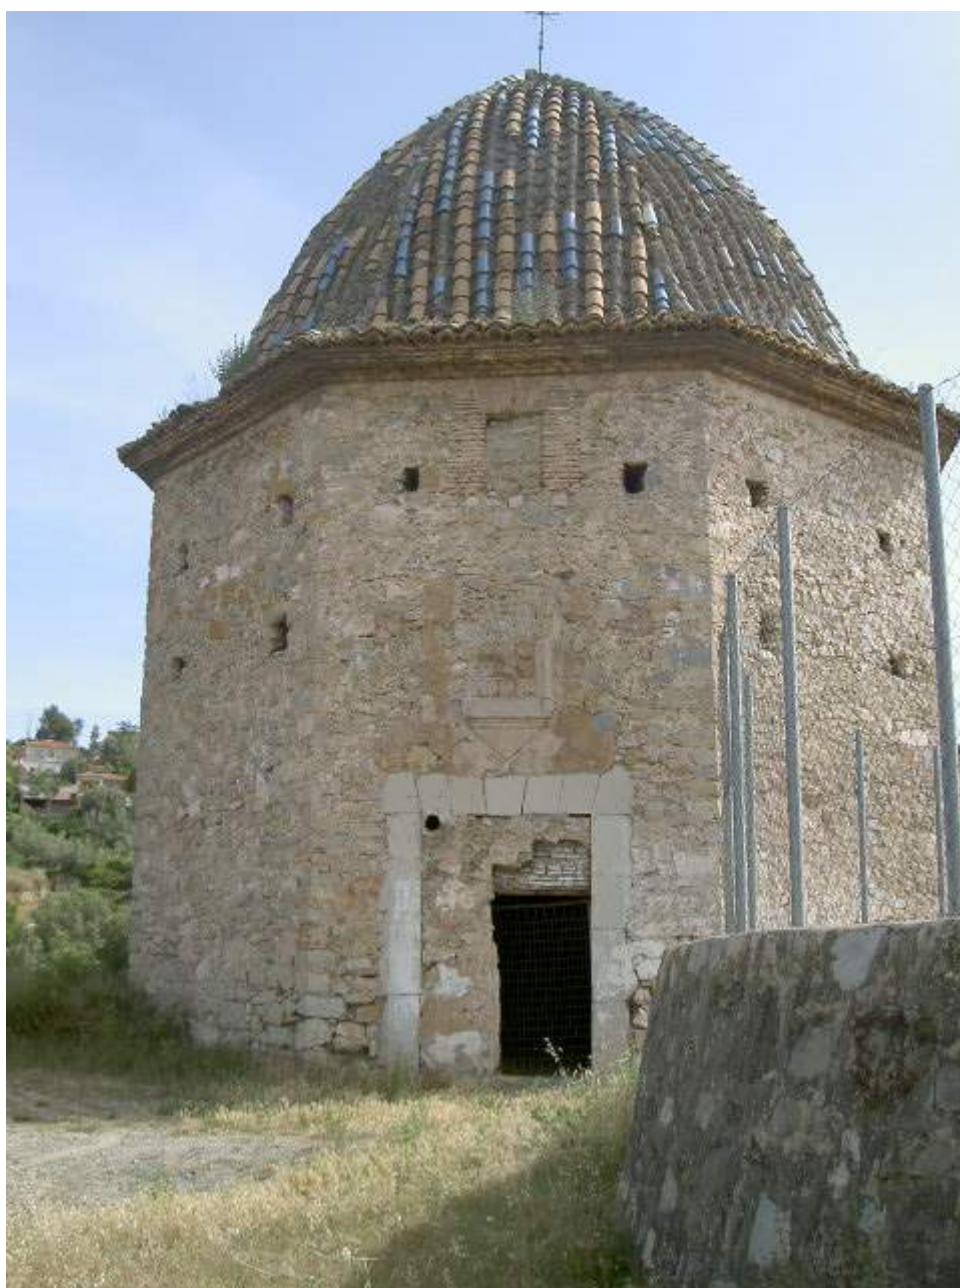
| DENOMINACIÓN | FECHA |
|---|---|
| CALVARIO | S. SVIII |

| DESCRIPCIÓN. CARACTERÍSTICAS CONSTRUCTIVAS |
|---|
| <p>Estilo neoclásico.</p> <p>OBRA MAYOR: Mampostería<br/>CUBIERTA: Teja árabe</p> <p>Ermita de planta centralizada de ocho lados con pilastras de sillarejo unidas por cornisa corrida, de la que parte una cúpula circular peraltada, sin linterna ni tambor. Se ilumina por tres ventanas, de ladrillo, adinteladas inmediatamente debajo de la cúpula, orientadas hacia el Este, el Sur y el Oeste. Puerta de acceso adintelada, de sillería, en la cara Sur. Muros de mampostería vista tanto al interior como al exterior. Parece que no fue concluida.</p> <p>Como elementos singulares la portada adintelada, tejado vidriado de color azul, se conservan 4 capillas estacionales, hexagonales, con cubierta a seis aguas de teja árabe vidriada, construidas en mampostería y ladrillo, con hornacinas de donde han desaparecido los azulejos de paño.</p> |

| ESTADO DE CONSERVACIÓN | USO ACTUAL |
|---|---|
| MALO | CULTO |

| NIVEL DE PROTECCIÓN | DIRECTRICES PARTICULARES |
|---|---|
| INTEGRAL | Restauración. |

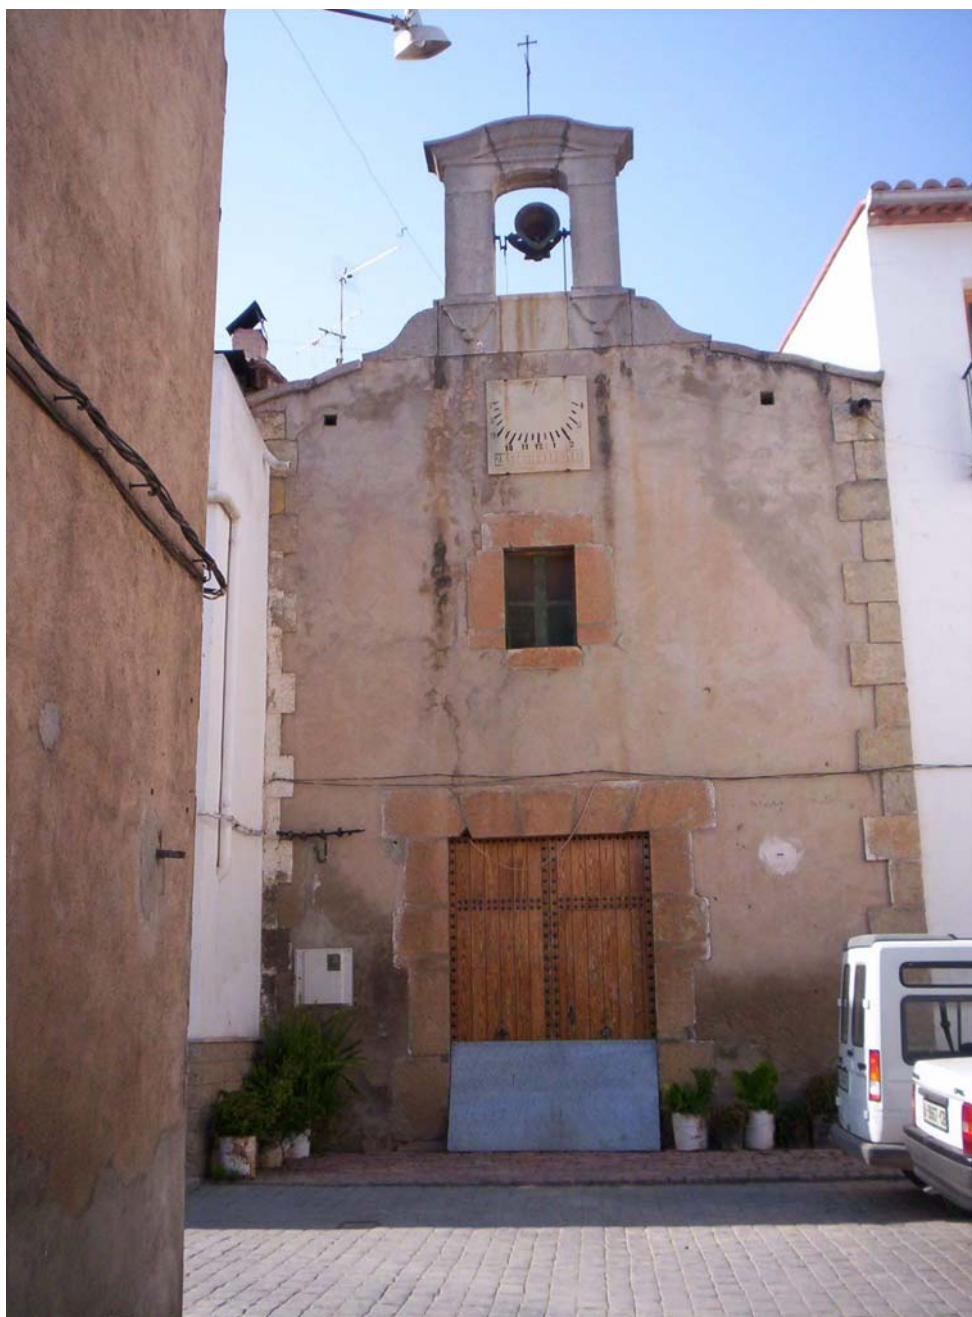
IGLESIA DE SAN MIGUEL

Estilo neoclásico.

OBRA MAYOR: Mampostería y sillería en esquinas

CUBIERTA: Teja árabe a dos vertientes

Planta rectangular uninave de tres tramos, bóveda de cañón con lunetas sobre al nave y ábside (tercer tramo) rectangular con sacristía adjunta de cubierta plana. Puerta de acceso adintelada de sillería. Espadañada a los pies, reconstruida en piedra. Ventana adintelada sobre puerta y fachada revocada.

Como elementos singulares los altares laterales neoclásicos.

BUENO

Catalogación Declaración Hto.-artístico.  
Conservación fachada y estructura.

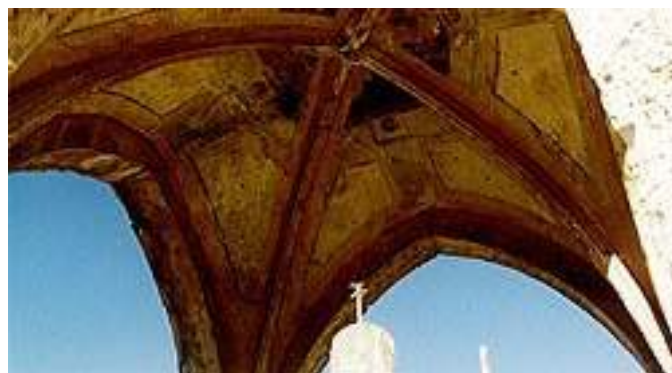
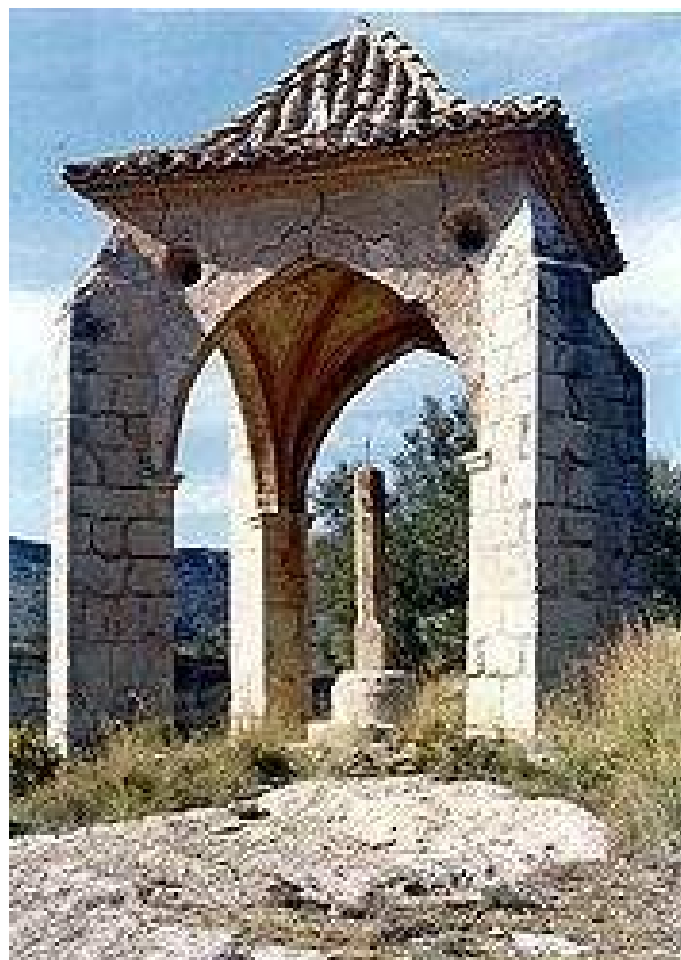
| CRUZ CUBIERTA | | S. XVI (1.511) |
| Estilo gótico.<br><br>OBRA MAYOR: Sillería<br>CUBIERTA: Teja árabe a cuatro vertientes<br><br>El conjunto se compone de una cruz sobre un basamento, cubierta por una bóveda nervada, apoyada sobre cuatro pilares. La cruz de piedra original ha desaparecido y ha sido sustituida por una de forja. El fuste que la sostiene es cuadrado, con las aristas erosionadas, asentados sobre una base circular, con tres gradas, también circulares, todo ello de sillería. La cubierta es una bóveda de nervadura, cuyas lunetas fueron pintadas, al igual que el intradós de los arcos apuntados, en el siglo XVIII. Los arcos, ojivales, son de ladrillo y apoyan sobre las impostas molduradas de los cuatro contrafuertes del templete. En el siglo XVIII se adición una cubierta de teja árabe, a cuatro vertientes y el alero se decoro con denticulados y molduras.<br>Como elemento singular la bóveda nervada. | | |
| MALO | | - |

| INTEGRAL | | Restauración y protección del entorno. |

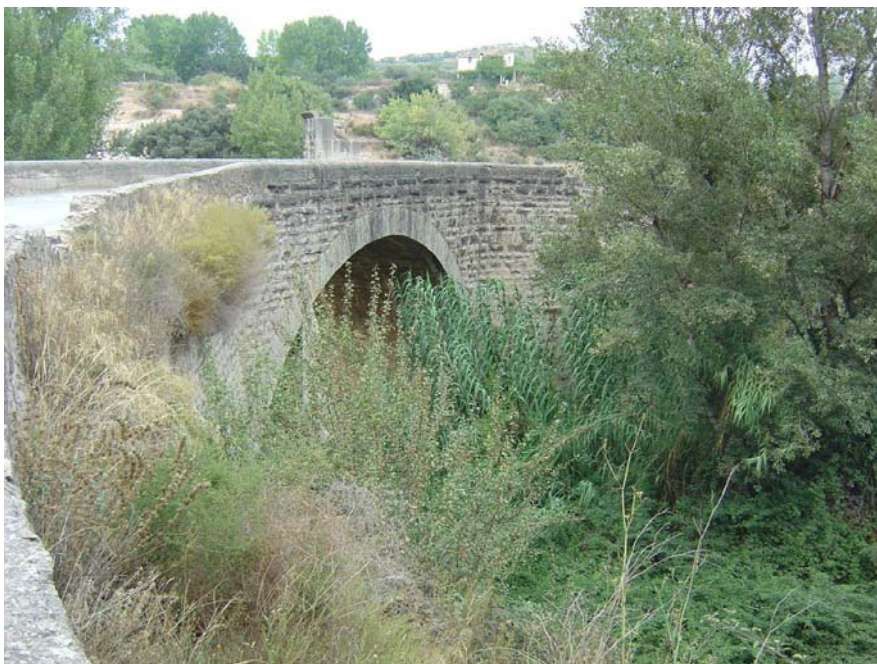
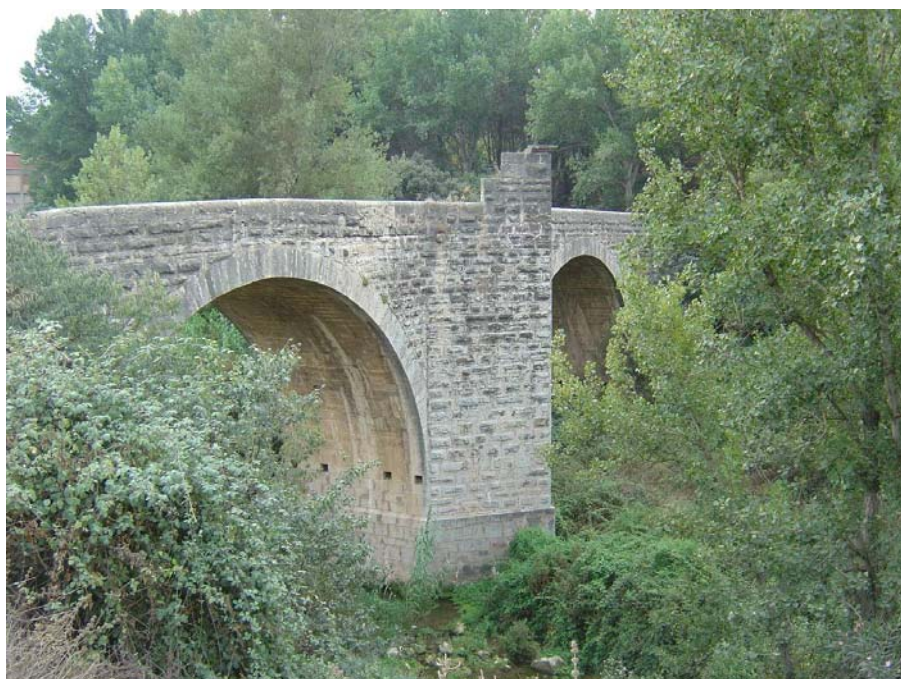
| DENOMINACIÓN | FECHA |
|---|---|
| PUENTE DEL SIGLO XVI | 1.570 |

| DESCRIPCIÓN. CARACTERÍSTICAS CONSTRUCTIVAS |
|---|
| <p>Estilo renacentista.</p> <p>OBRA MAYOR: Mampostería y sillarejo</p> <p>CUBIERTA: Abovedadas</p> <p>Puente formado por dos arcadas de medio punto, apoyadas en pilares hexagonales, de tradición gótica, construido en sillarejo. Sobre el pilar central existe un podium con una lápida conmemorativa.</p> <p>Como elementos singulares el podium y la lápida conmemorativa.</p> |

| ESTADO DE CONSERVACIÓN | USO ACTUAL |
|---|---|
| REGULAR | PUENTE |

| NIVEL DE PROTECCIÓN | DIRECTRICES PARTICULARES |
|---|---|
| INTEGRAL | Restauración del pretil, conservación del entorno |

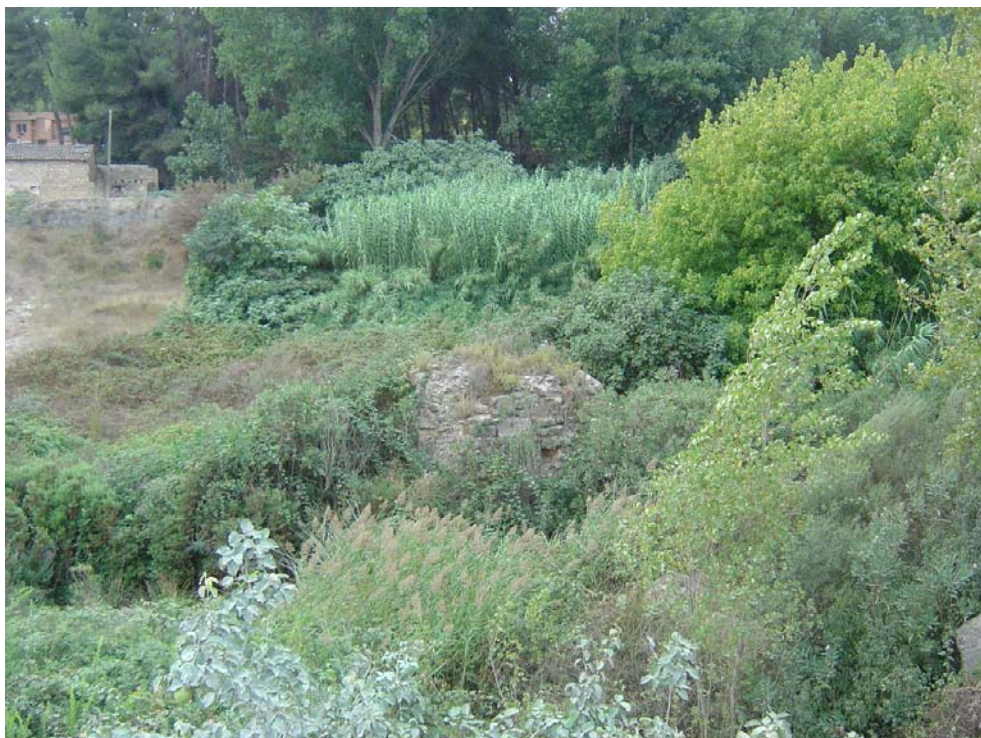
PUENTE VIEJO

Restos de un pilar del antiguo puente gótico, probablemente de dos ojos, construido en mampostería recubierta de sillería. Se encuentra sentado sobre roca, en el centro del río Palancia. Es de sección hexagonal.

MALO

Consolidación y limpieza de maleza.

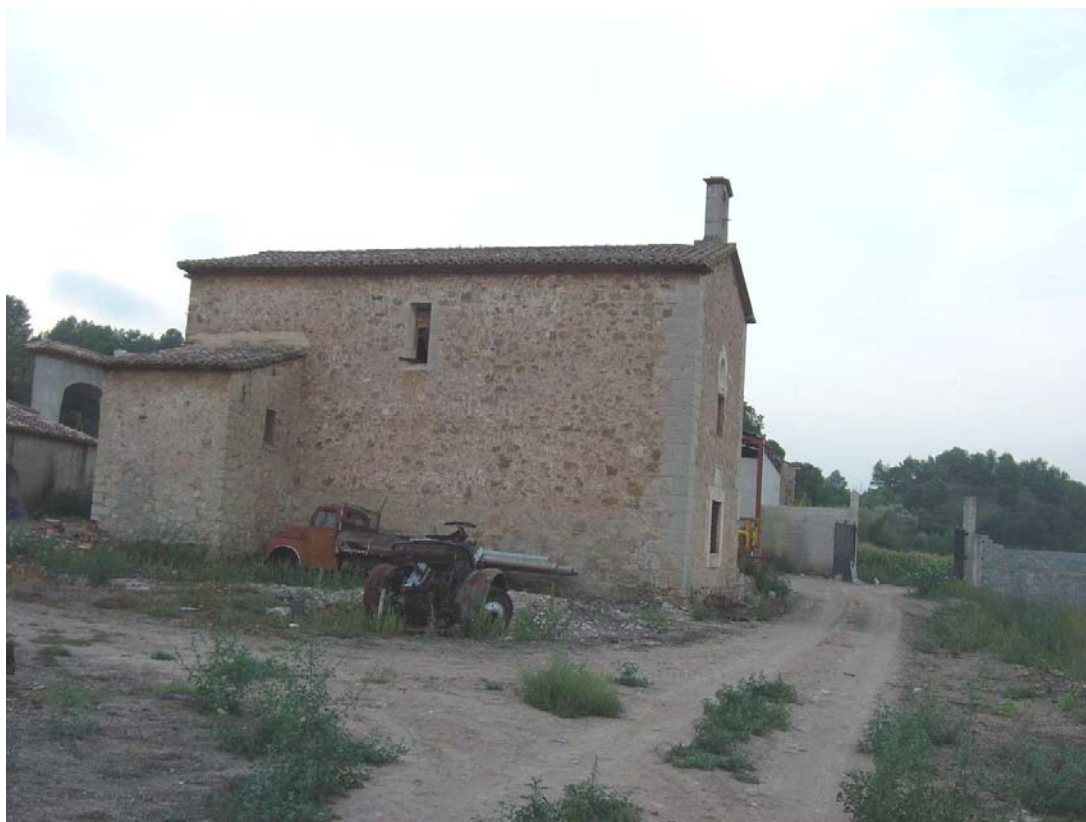
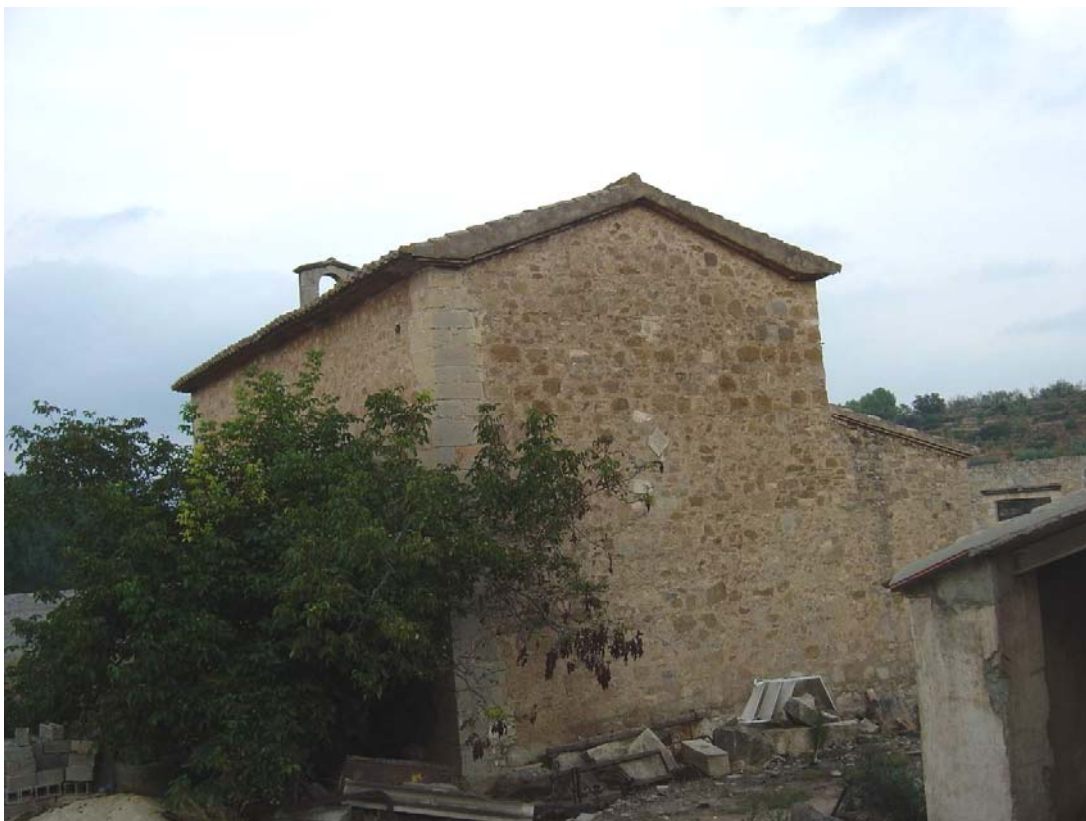
| LOCALIZACIÓN | PLANO DE SITUACIÓN |
|---|---|
| <p><b>EL HOSTALEJO</b></p> <p>ENTORNO:<br/> Restos de antigua hostería del S. XVII junto a la presa del regajo, y en otro tiempo, hoy derruido, monasterio del que queda una puerta adintelada con frontón.</p> | |

| DESCRIPCIÓN. CARACTERÍSTICAS CONSTRUCTIVAS |
|---|
| <p>Estilo renacentista.</p> <p>OBRA MAYOR: Mampostería y sillarejo<br/> CUBIERTA: Teja árabe a dos vertientes</p> <p>Nave de cuatro tramos. Coro alto a los pies, bóvedas de crucería estrellada, pilastras orden toscano. Sacristía adjunta con puerta adintelada de sillería y cubierta de madera a una vertiente. A los ventana cuadrada con forja, para los peregrinos y óculo en la parte superior.</p> <p>Como elemento singular la portada adintelada, las bóvedas de crucería estrellada, la ventana cuadrada de forja y el coro alto a los pies.</p> |

| ESTADO DE CONSERVACIÓN | USO ACTUAL |
|---|---|
| REGULAR | GRANERO-ALMACÉN |

| NIVEL DE PROTECCIÓN | DIRECTRICES PARTICULARES |
|---|---|
| PARCIAL | Restauración y conservación.<br>Eliminación de uso actual y propuesta culto o cívico-social. |

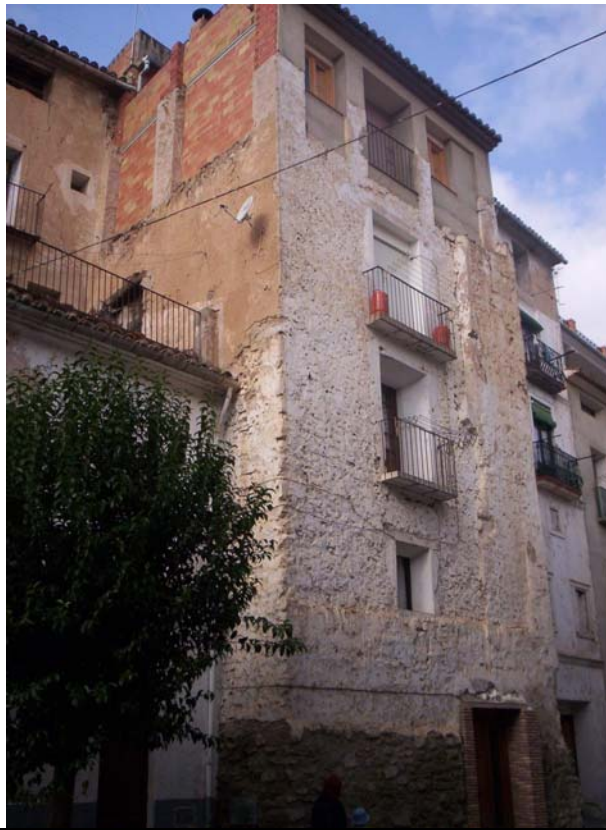
TORREÓN EN C/ REY D. JAIME Nº 10  
"PERELLÓ"

Se trata de una torre de planta rectangular, con sobre elevación; perteneciente al tercer recinto amurallado de la villa.

Este torreón hace suponer la casi segura existencia de uno intermedio y quizás puerta de acceso a la villa desde el Camino Real, salvando gran pendiente y a cuyo lienzo interior se encuentra adosada ruina de antigua construcción denominada "La Calleja".

REGULAR

Declaración Conjunto Histórico-Artístico  
Restauración y conservación.

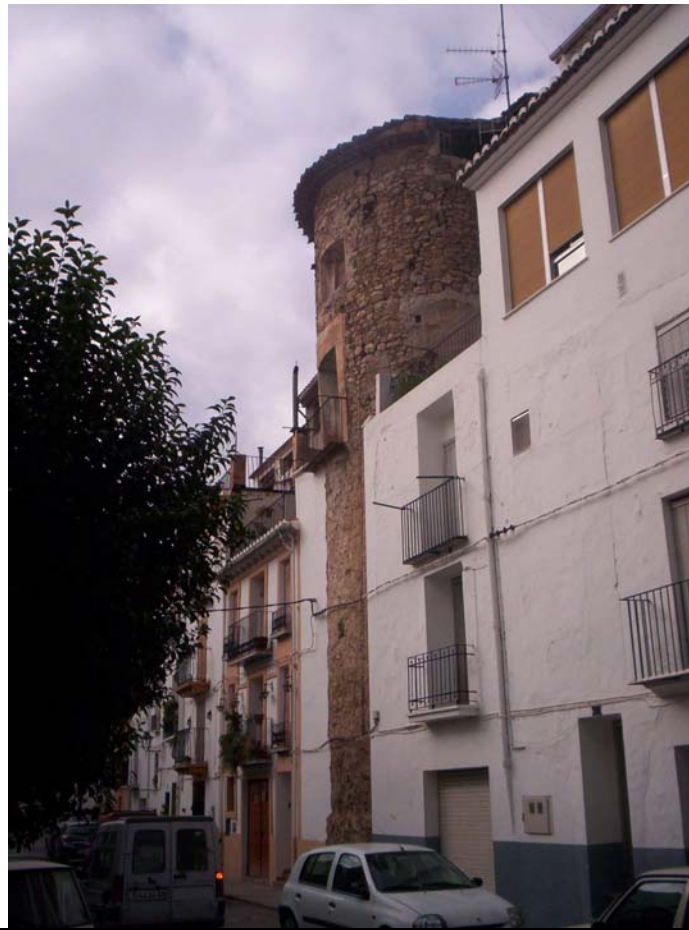
TORREÓN EN C/ REY D. JAIME, entre  
n° 28-30

Se trata de una torre de planta circular, embebido en el paño de fachadas de las  
viviendas; perteneciente al tercer recinto amurallado de la villa.

Este torreón se encuentra habilitado en parte como vivienda.

REGULAR

Declaración Conjunto Histórico-Artístico  
Restauración y conservación.

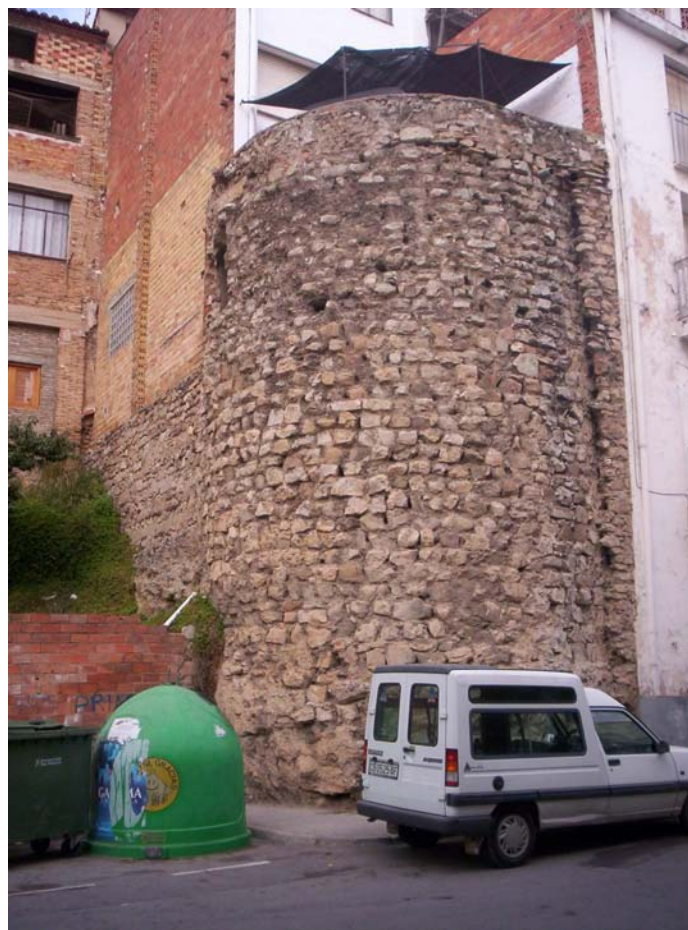
| DENOMINACIÓN | FECHA |
|---|---|
| TORREÓN EN C/ REY D. JAIME, nº 40 | F.S. XIV |

| DESCRIPCIÓN. CARACTERÍSTICAS CONSTRUCTIVAS |
|---|
| <p>Estilo Gótico militar</p> <p>OBRA MAYOR: Mampostería y sillarejo</p> <p>Se trata de una torre de planta circular, embebido en uno en sus lados al paño de fachadas de las viviendas. Se encuentra visible en gran parte de su perímetro ante la inexistencia de edificación adosada en el otro lado.</p> <p>Este torreón se encuentra habilitado como parte de una vivienda.</p> |

| ESTADO DE CONSERVACIÓN | USO ACTUAL |
|---|---|
| BUENO | PARTE DE VIVIENDA |

| NIVEL DE PROTECCIÓN | DIRECTRICES PARTICULARES |
|---|---|
| INTEGRAL | Declaración Conjunto Histórico-Artístico<br>Restauración y conservación. |

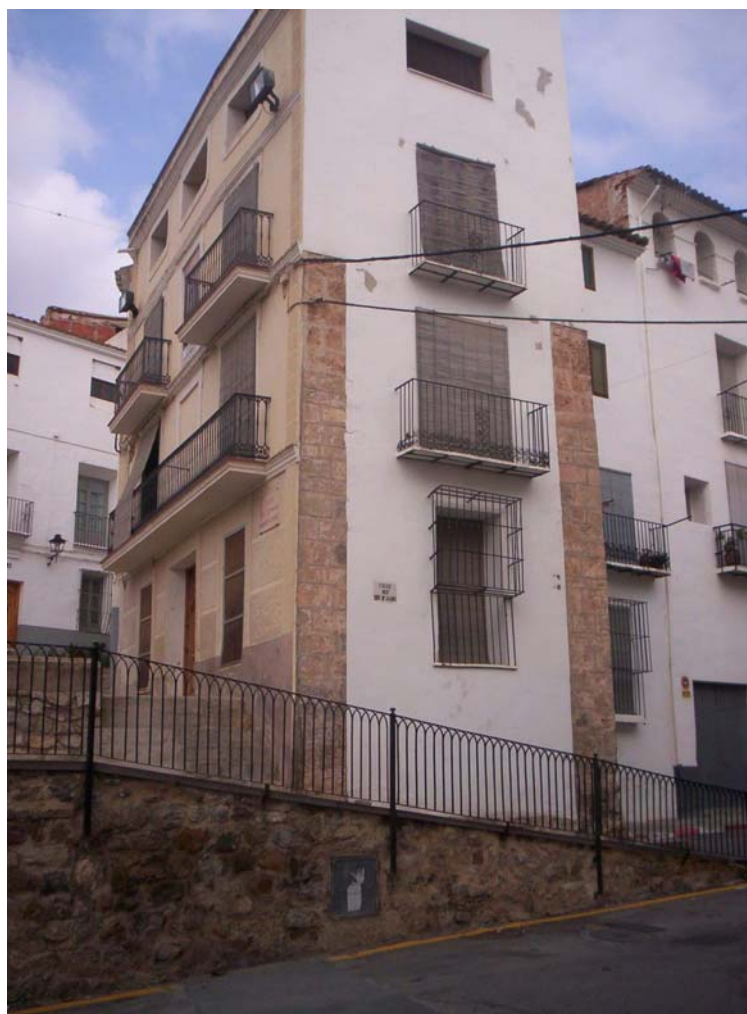
| DENOMINACIÓN | FECHA |
|---|---|
| TORREÓN EN C/ REY D. JAIME – PZA. MARIANO RODRIGUEZ. | F.S. XIV |

| DESCRIPCIÓN. CARACTERÍSTICAS CONSTRUCTIVAS |
|---|
| <p>Estilo Gótico militar</p> <p>OBRA MAYOR: Se encuentra gran parte derruida. Solo se conservan las esquinas de sillería.</p> <p>Se trata de una torre de planta rectangular; perteneciente al tercer recinto amurallado de la villa. Se conservan pocos elementos de la torre original.</p> <p>Este torreón presenta el uso actual de una vivienda.</p> |

| ESTADO DE CONSERVACIÓN | USO ACTUAL |
|---|---|
| BUENO | VIVIENDA |

| NIVEL DE PROTECCIÓN | DIRECTRICES PARTICULARES |
|---|---|
| INTEGRAL | Declaración Conjunto Histórico-Artístico Conservación. |
