Plan General de Jérica (Castellón)

CATÁLOGO. FICHAS ELEMENTOS ARQUITECTÓNICOS

04UR174\_PG\_Fichas\_Elemento\_Arquitectónicos\_110131

Mayo 2014

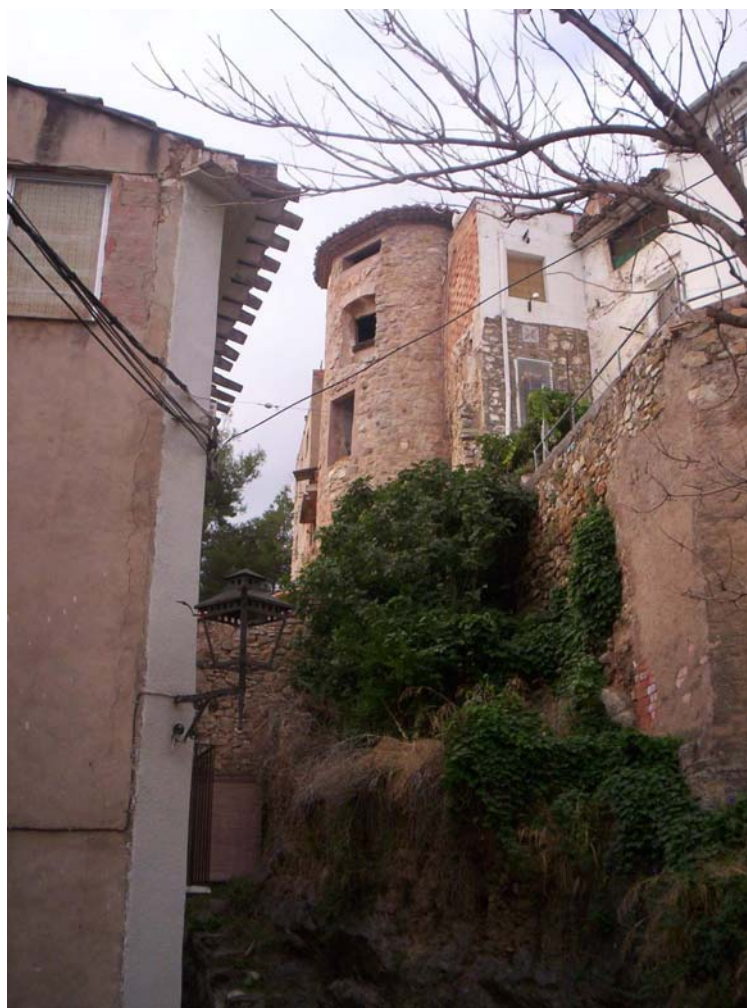
| DENOMINACIÓN | FECHA |
|---|---|
| TORREÓN DE TÍA JOAQUINA | P.S. XIII |

| DESCRIPCIÓN. CARACTERÍSTICAS CONSTRUCTIVAS |
|---|
| <p>Estilo Gótico militar</p> <p>OBRA MAYOR: Mampostería y sillarejo</p> <p>CUBIERTA: Teja árabe a una vertiente</p> <p>Se trata de un torreón de planta circular; perteneciente al primer recinto amurallado de la villa. Está construido mediante mampuestos por hiladas y en el que confluyen los sucesivos recintos que fortifican la villa, por lo cual es de suponer diversas reconstrucciones hasta las más recientes transformaciones (aperturas de huecos, cubrición,...). De él debió partir el lienzo de muralla en dirección noroeste enlazando con la ermita de San Roque y atravesando la Calle del Castillo.</p> |

| ESTADO DE CONSERVACIÓN | USO ACTUAL |
|---|---|
| REGULAR | PARTE DE UNA VIVIENDA |

| NIVEL DE PROTECCIÓN | DIRECTRICES PARTICULARES |
|---|---|
| INTEGRAL | Declaración Conjunto Histórico-Artístico<br>Restauración y Conservación. |

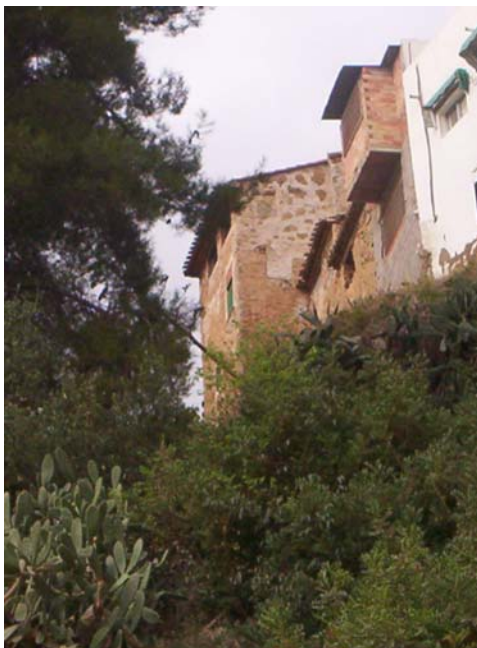
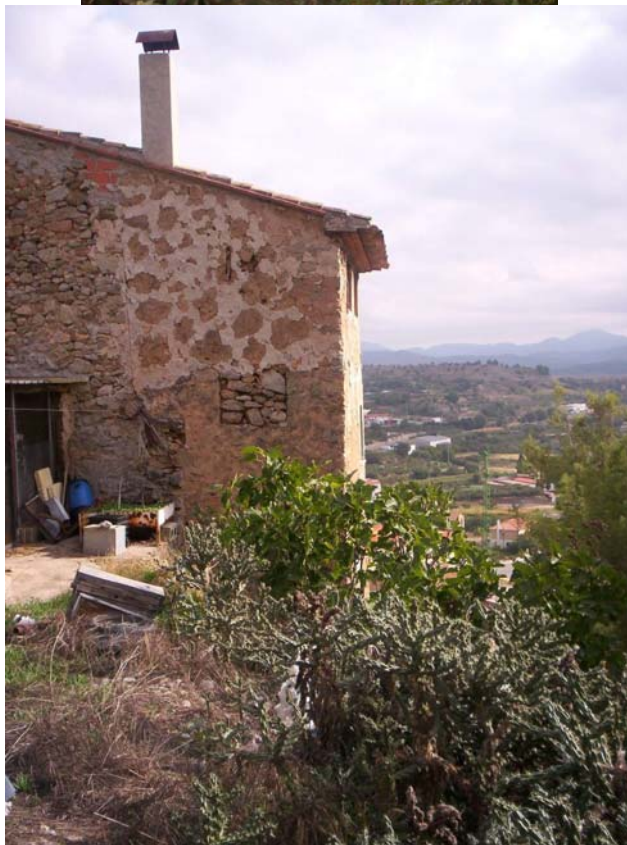
TORREÓN CUADRADO C/ CASTILLO

Se trata de una torre de planta rectangular, más larga que profunda; perteneciente al primer recinto amurallado de la villa. Está construida mediante mampostería extraída a pie de obra, empleando sillería encadenando las esquinas. La torre destaca del lienzo de muralla que baja pendiente, adecuándose a los desniveles del terreno.

REGULAR

Declaración Conjunto Histórico-Artístico  
Restauración y Conservación.

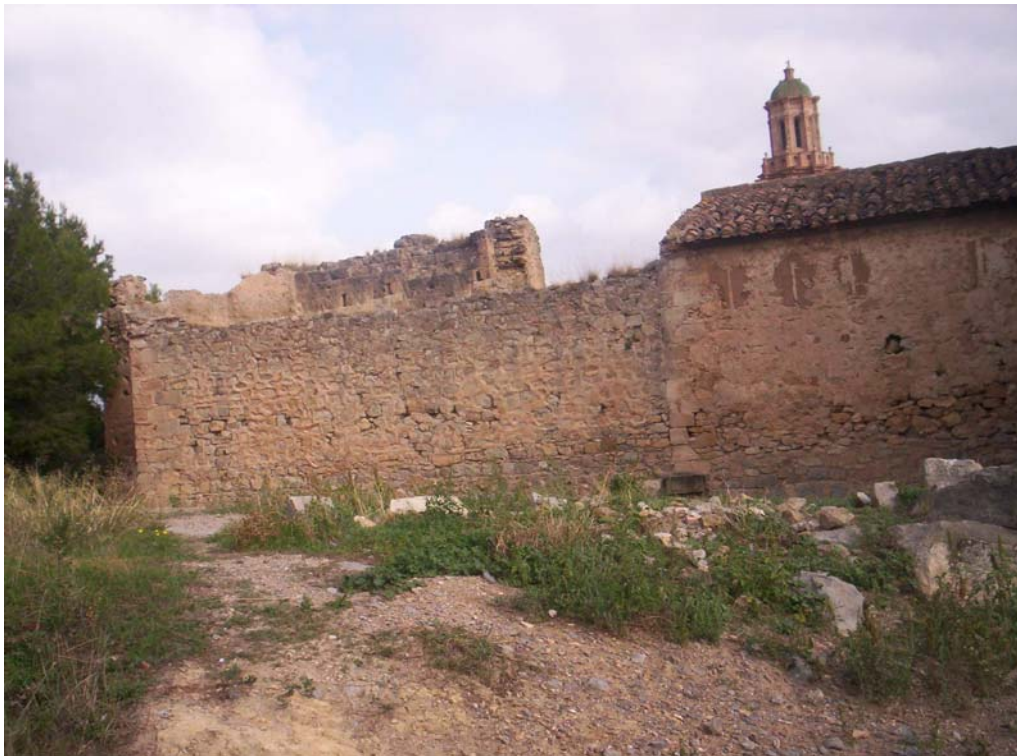
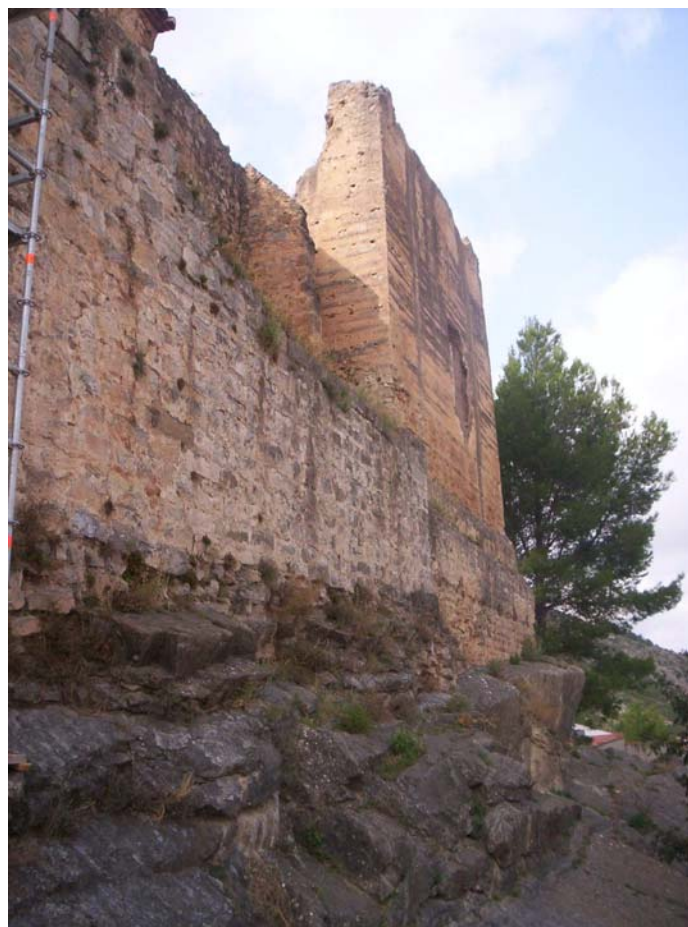
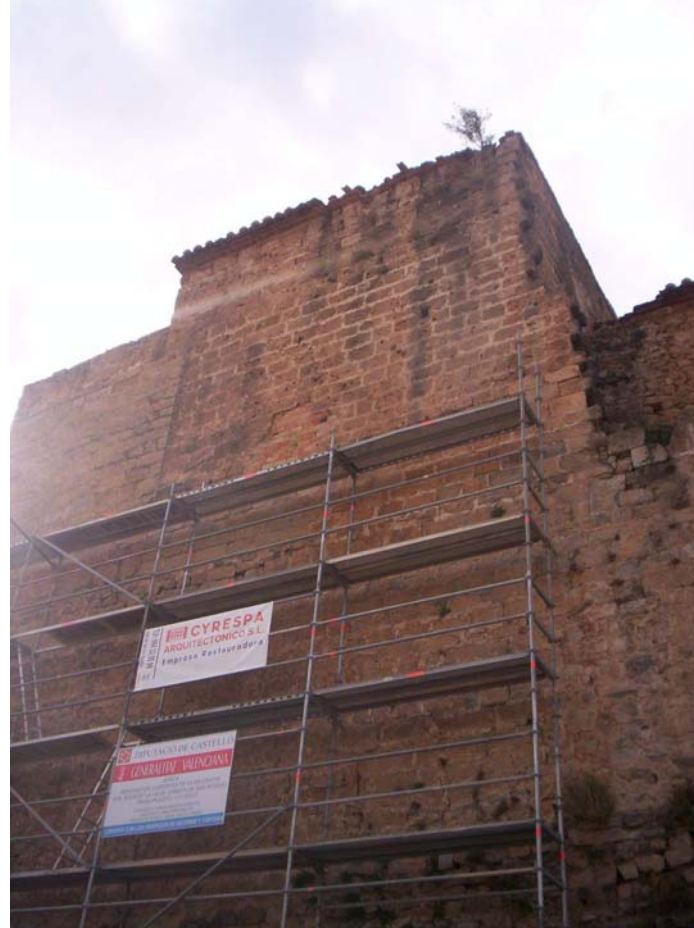
MURALLA Y TORREONES ERMITA DE SAN ROQUE

El primer torreón de la ermita de planta rectangular se corresponde con el crucero de la misma – transformada a lo largo del siglo XIV durante la construcción interrumpida de la obra gótica del edificio que fuera la Iglesia de Santa Águeda (la vieja) – del que quedan patentes las primeras hiladas de mampuestos.

Declaración Conjunto Histórico-Artístico  
Restauración completa.

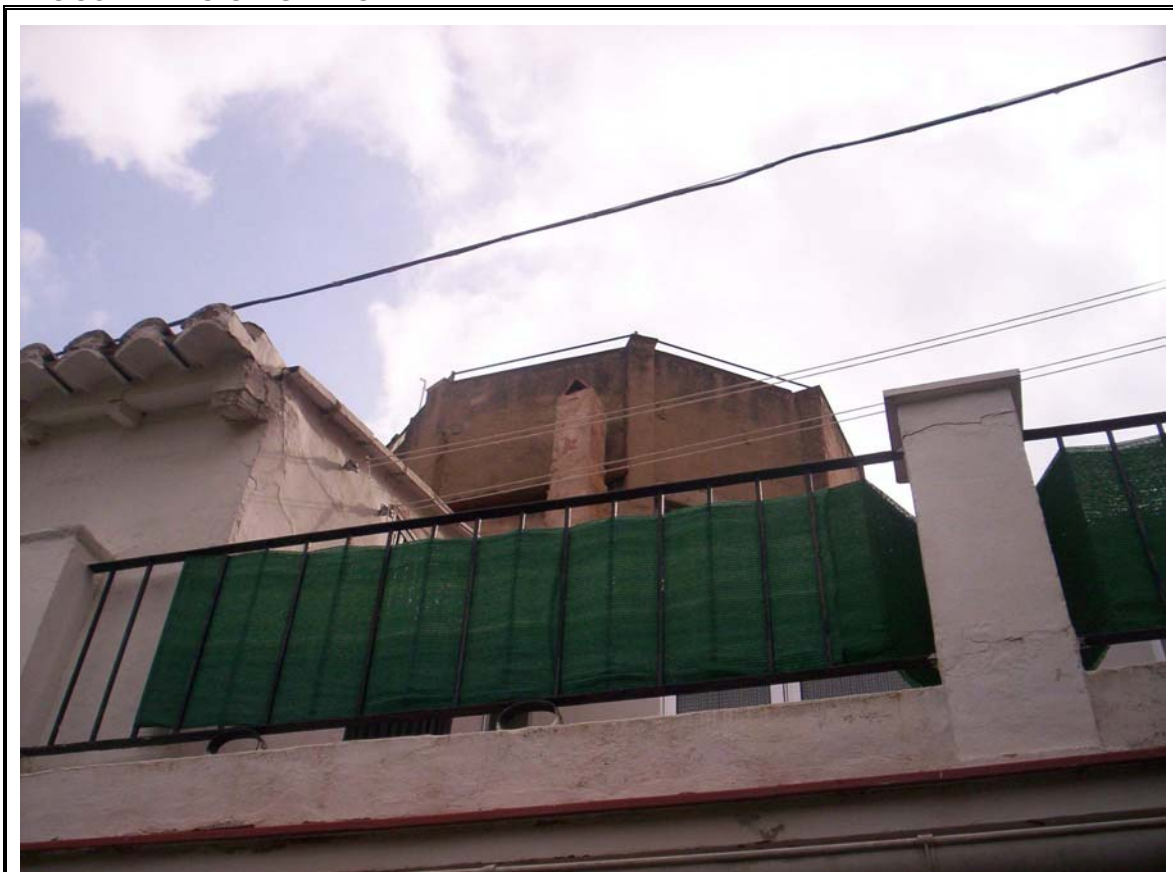
| <p>Estilo Gótico militar</p> <p>OBRA MAYOR: Se desconoce ya que se ha revestido recientemente con mortero de cemento.</p> <p>Se trata de un torreón de planta circular, aunque visiblemente se observa planta octogonal; perteneciente al segundo recinto amurallado de la villa. No se puede describir la materialidad debido a que recientemente se ha revestido mediante un enfoscado de mortero de cemento.</p> | | |
| BUENO. AUNQUE RESTAURACIÓN INADECUADA. | | INTEGRADO EN VIVIENDAS |

| INTEGRAL | | Declaración Conjunto Histórico-Artístico<br>Eliminación del actual revestimiento y Conservación. |

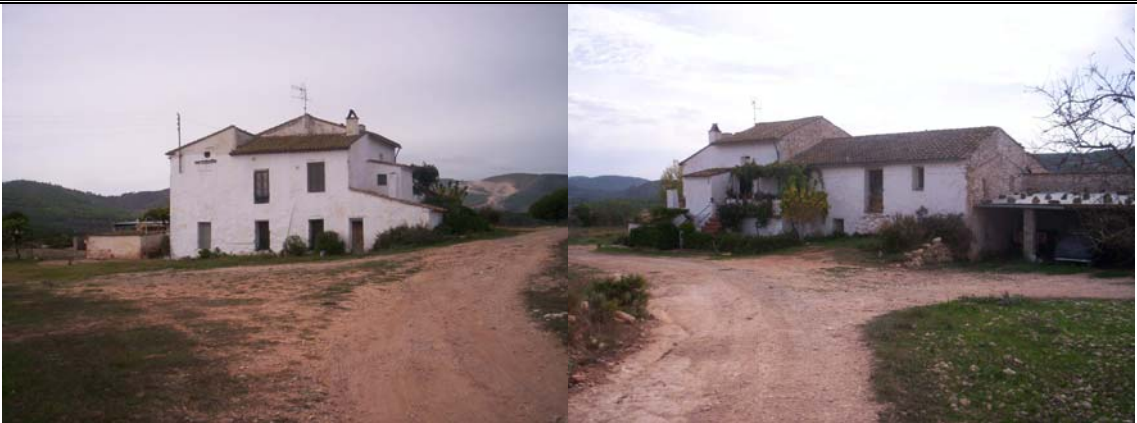
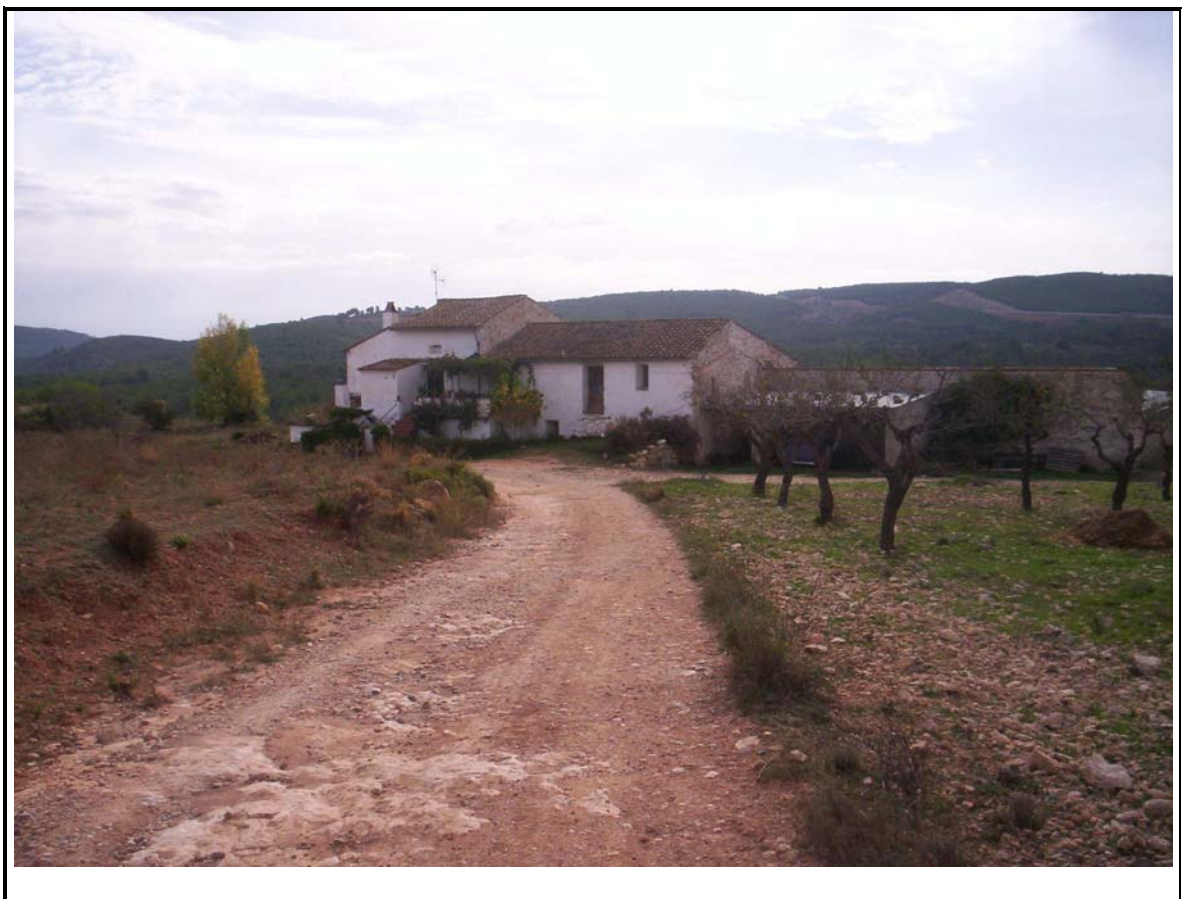
| DESCRIPCIÓN. CARACTERÍSTICAS CONSTRUCTIVAS |
|---|
| <p>Estilo tradicional.</p> <p>OBRA MAYOR: Mampostería</p> <p>CUBIERTA: Teja árabe a dos vertientes</p> <p>Se trata de un edificio rural formado por dos cuerpos principales adosados. El primero tiene una sola planta y el segundo dos plantas. El muro de mampostería ha sido revestido y pintado en blanco. La cubierta es de teja a dos aguas. Actualmente tiene uso de vivienda.</p> |

| ESTADO DE CONSERVACIÓN | USO ACTUAL |
|---|---|
| REGULAR | Vivienda |

| NIVEL DE PROTECCIÓN | DIRECTRICES PARTICULARES |
|---|---|
| PARCIAL | <p>Conservación.</p> <p>Uso actual y eliminación de ampliaciones no integradas con las características.</p> |

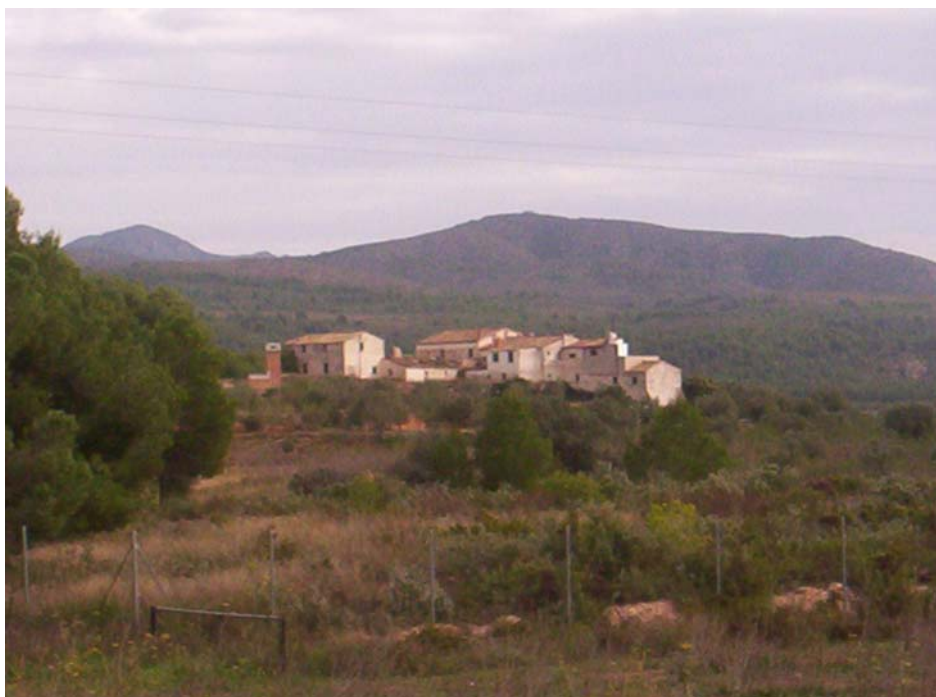
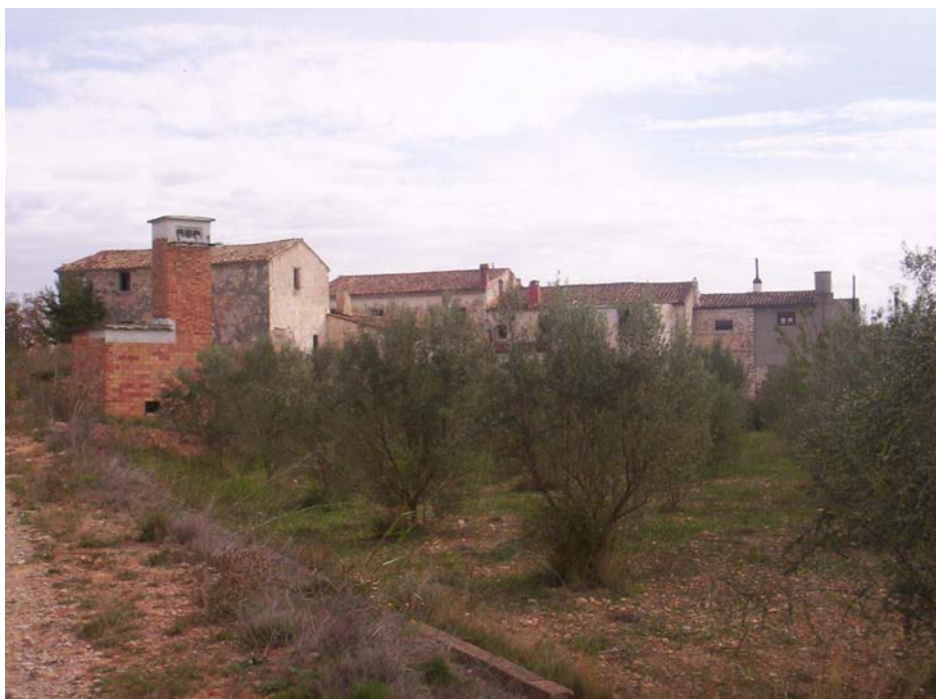
| DESCRIPCIÓN. CARACTERÍSTICAS CONSTRUCTIVAS |
|---|
| <p>Estilo tradicional.</p> <p>OBRA MAYOR: Mampostería<br/>CUBIERTA: Teja árabe a dos vertientes</p> <p>El conjunto está formado por una serie de edificaciones de escaso interés, salvo, quizás, la antigua casa, la cual ha sufrido muchas transformaciones posteriores: en 1903 se edificó una nueva casa-residencia adosada a la antigua, de mayores proporciones, con dos plantas de mayor altura, balcones en palta alta y rejas en checos de planta baja. Hoy se encuentra en mal estado de conservación.</p> <p>Existe un escudo en la fachada de piedra blanda: parece que se trata de una copia del original. Entre otras dependencias y edificaciones como almacenes, corrales, ... existe una antigua almazara, fechada en 1909, que se utilizaba como trastero.</p> <p>Parece ser que el lugar perteneció al Conde de Paredes y después de sucesivas ventas, hoy pertenece aun particular de Segorbe.</p> <p>Desde las fachadas de la casa-residencia, se tiene una espléndida vista del embalse del Regajo que ha cubierto gran parte de sus tierras cultivadas en las que, según testimonio del mayoral, se han encontrado cerámicas y vidrios de la época romana, antiguas piedras de molino y un molillo de mano ibérico.</p> |

| ESTADO DE CONSERVACIÓN | USO ACTUAL |
|---|---|
| REGULAR | Vivienda y agrícola |

| NIVEL DE PROTECCIÓN | DIRECTRICES PARTICULARES |
|---|---|
| PARCIAL | <p>Conservación.</p> <p>Uso actual y eliminación de ampliaciones no integradas con las características.</p> |

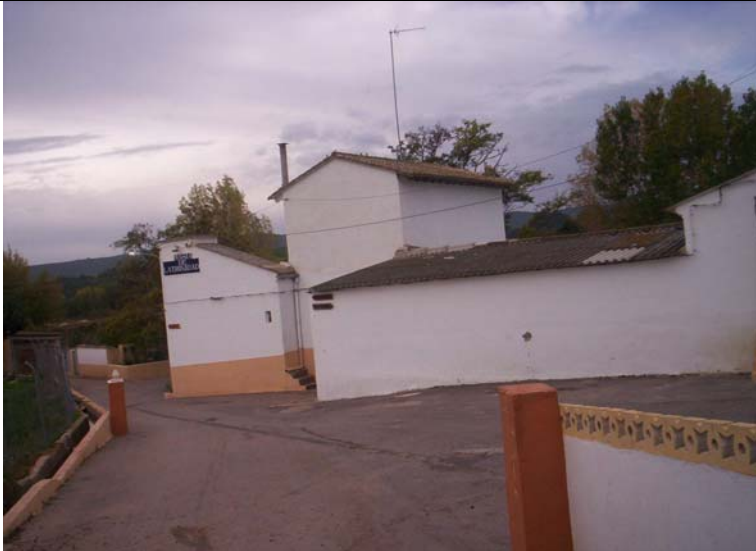
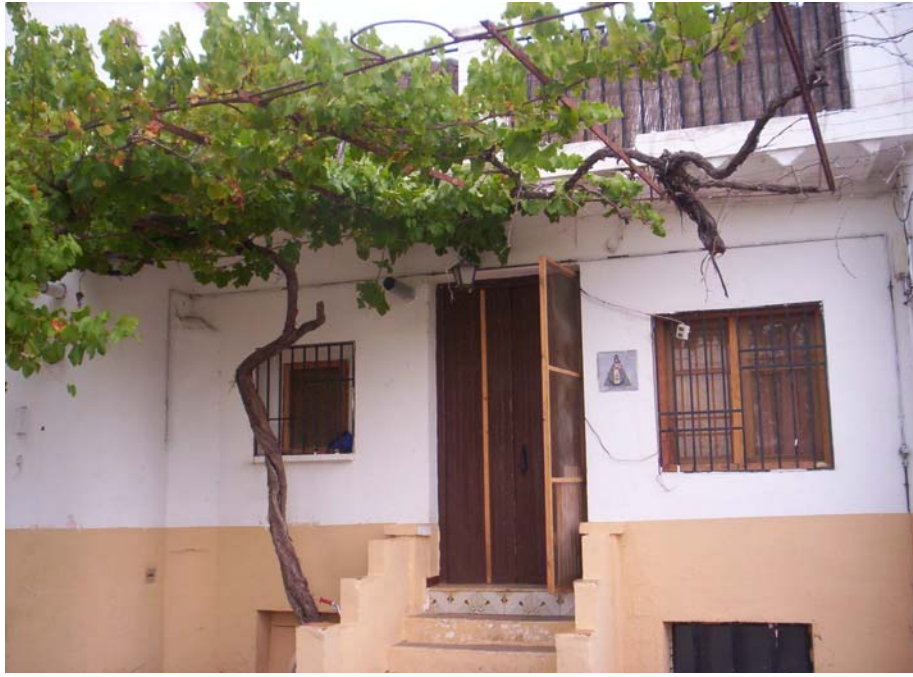
| DESCRIPCIÓN. CARACTERÍSTICAS CONSTRUCTIVAS |
|---|
| <p>Estilo tradicional.</p> <p><b>OBRA MAYOR:</b> Mampostería</p> <p><b>CUBIERTA:</b> Teja árabe a dos vertientes</p> <p>La edificación conserva pocos detalles de su estado original ya que ha sido recientemente rehabilitada y transformada. Se trata de conjunto de diferentes elementos adosados de una y dos plantas; algunos de ellos de reciente incorporación. Los muros han sido revestidos y pintados. Las cubiertas son de teja árabe a dos aguas, las más antiguas; y de fibrocemento, las más recientes.</p> |

| ESTADO DE CONSERVACIÓN | USO ACTUAL |
|---|---|
| BUENO | Vivienda y agrícola |

| NIVEL DE PROTECCIÓN | DIRECTRICES PARTICULARES |
|---|---|
| PARCIAL | <p>Conservación.</p> <p>Mantener uso y eliminación de ampliaciones no integradas con las características.</p> |

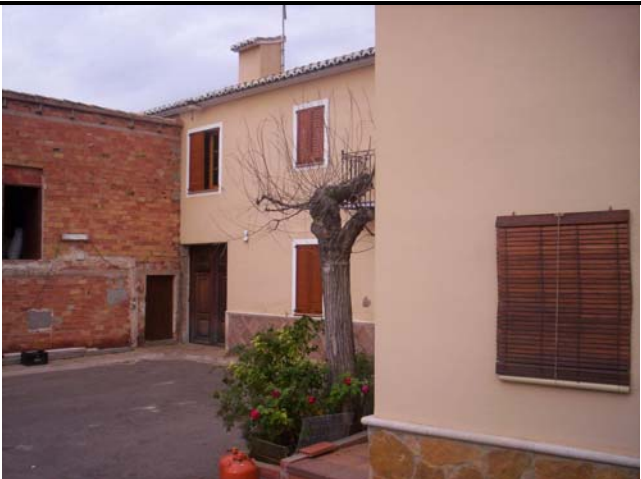
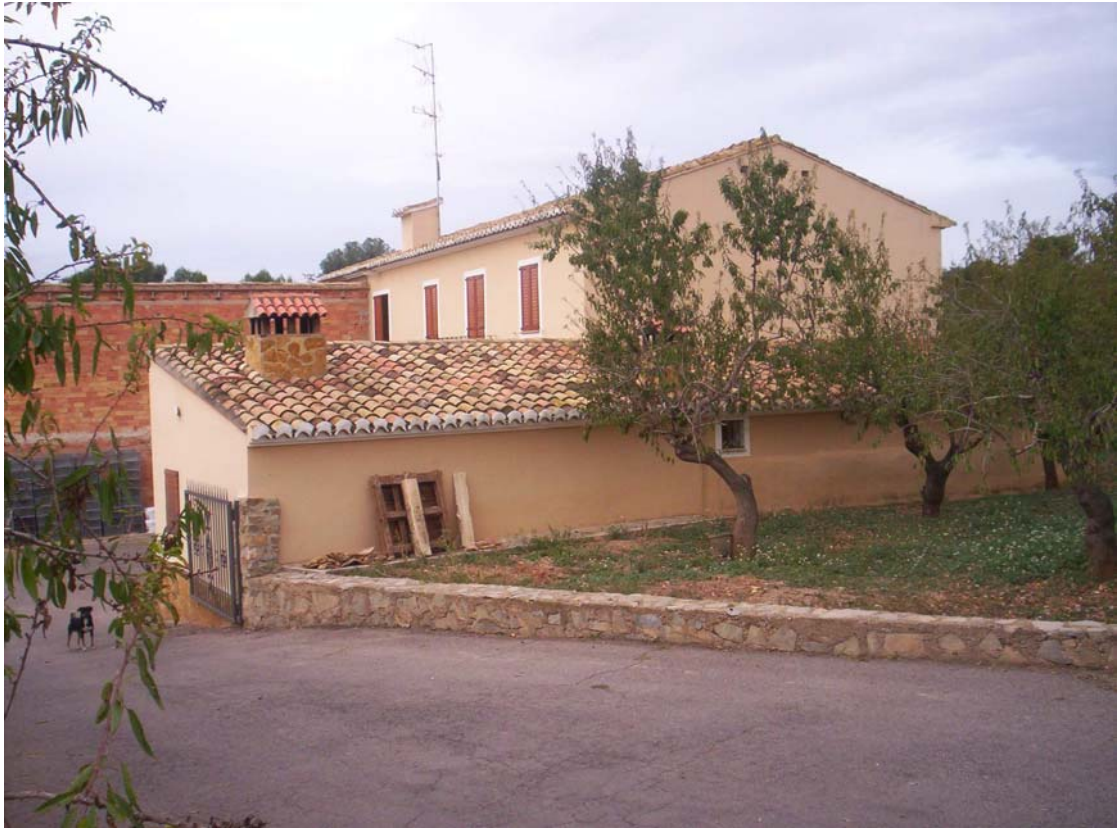
| DESCRIPCIÓN. CARACTERÍSTICAS CONSTRUCTIVAS |
|---|
| <p>Estilo tradicional.</p> <p>OBRA MAYOR: Mampostería</p> <p>CUBIERTA: Teja árabe a dos vertientes</p> <p>Se trata de una edificación recientemente restaurada, formada por un cuerpo principal de dos plantas en forma de L y otro cuerpo de una planta adosado al mismo. Dicha formación crea un patio interior por el que se accede a la masía. Los muros han sido revestidos y pintados en tonos ocre. La cubierta está formada por teja árabe a dos aguas.</p> |

| ESTADO DE CONSERVACIÓN | USO ACTUAL |
|---|---|
| BUENO | Vivienda y agrícola |

| NIVEL DE PROTECCIÓN | DIRECTRICES PARTICULARES |
|---|---|
| PARCIAL | <p>Conservación.</p> <p>Mantener uso y eliminación de ampliaciones no integradas con las características.</p> |

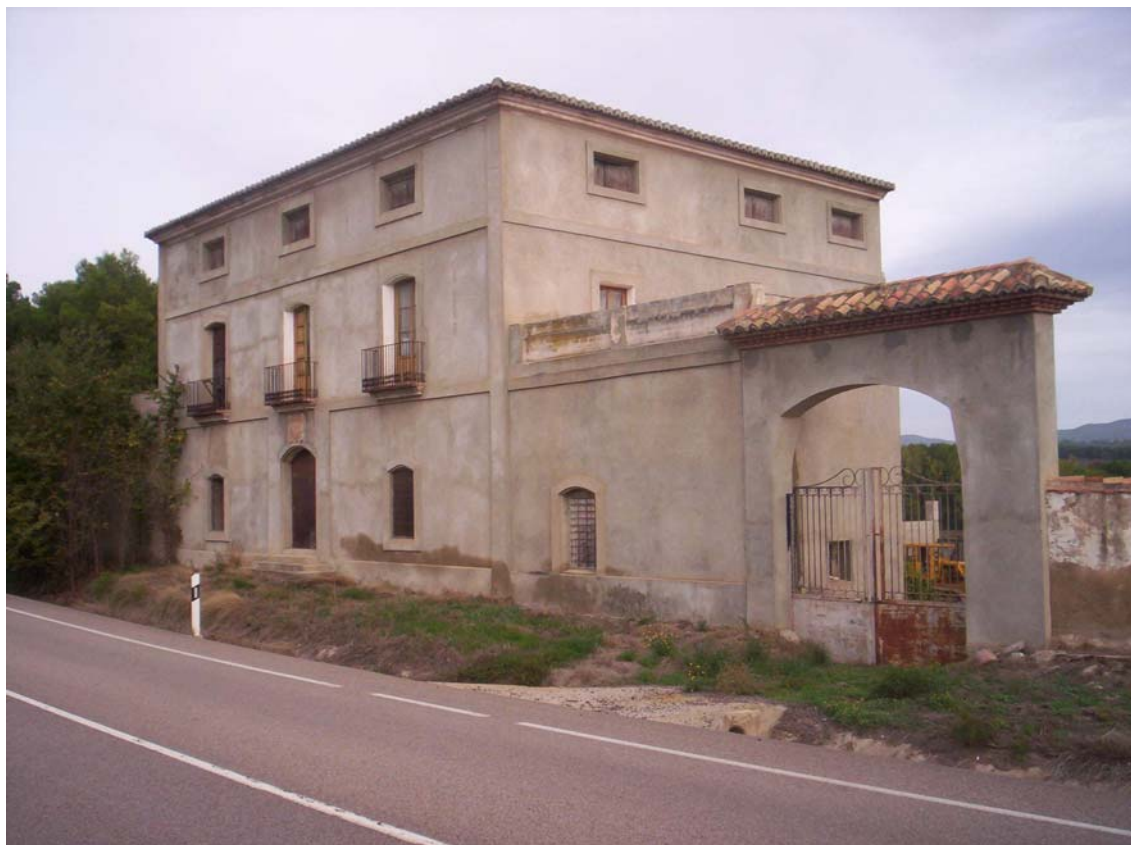
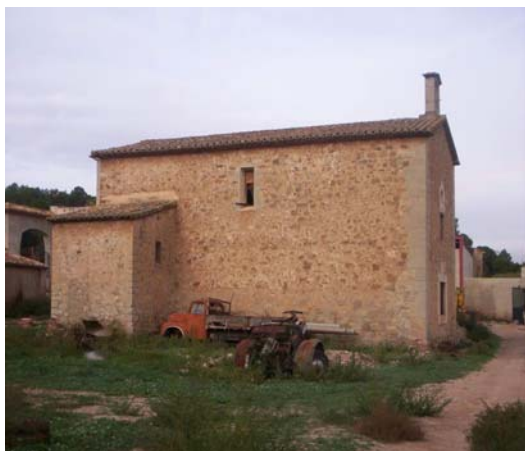
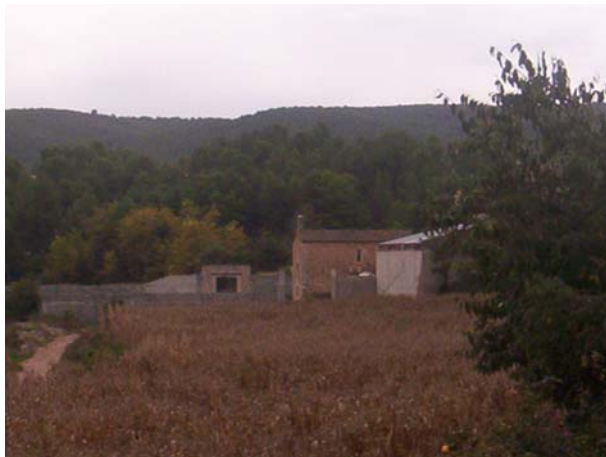
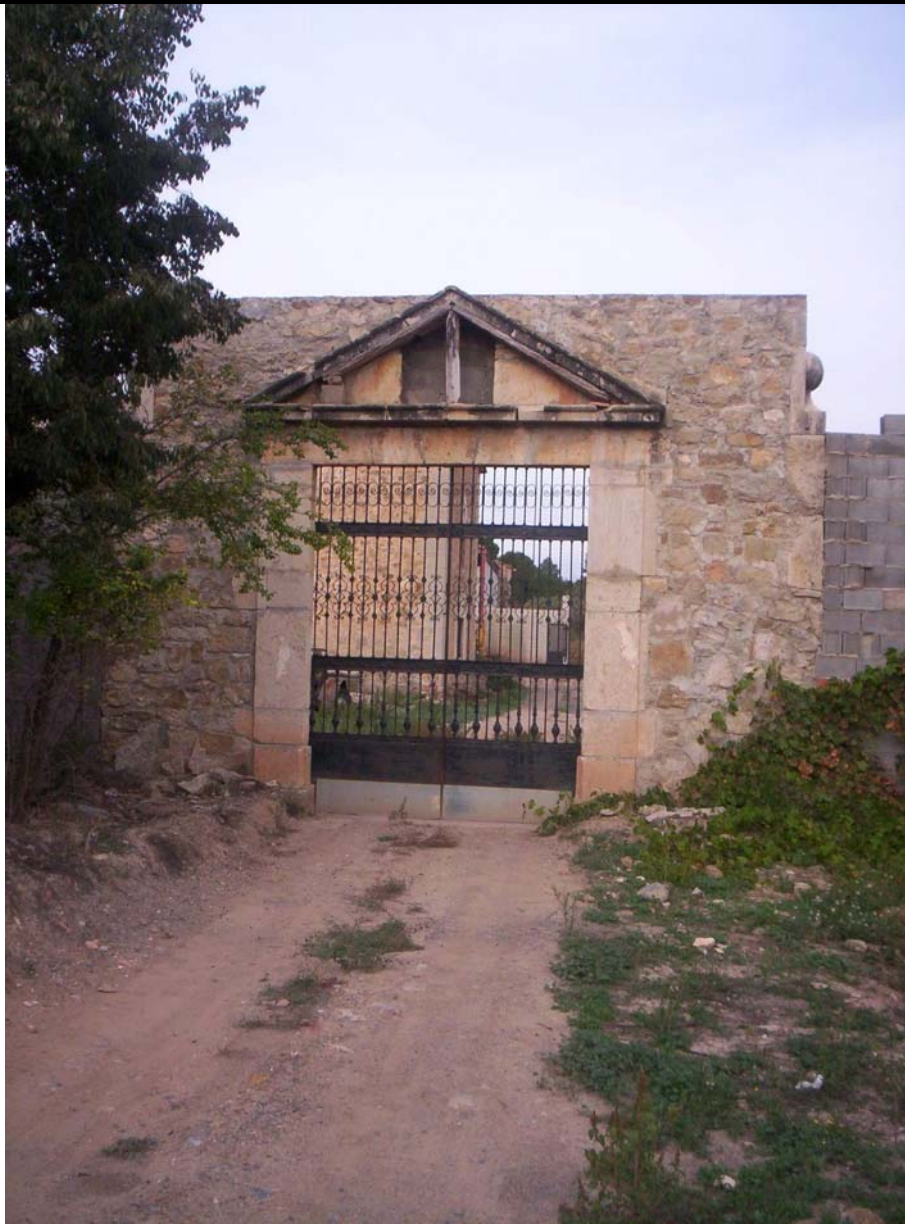
| <p>Estilo renacentista.</p> <p>OBRA MAYOR: Mampostería</p> <p>CUBIERTA: Teja árabe a cuatro vertientes</p> <p>El conjunto lo forman la gran casa-residencia con una serie de ruinas y demoliciones a su izquierda y un gran patio dividido en dos por la capilla. Cuneta además con una edificación alargada de sólo planta abajo y con cubierta de teja a un agua, donde se ubica las cuadras y almacenes, junto al muro que recae a la carretera y que posiblemente es de construcción o reforma posterior. Del antiguo muro que cerraba el conjunto, sólo quedan dos tramos, uno de ellos con puesta, a ambos lados de la capilla.</p> <p>La casa-residencia la forma una edificación exenta con forma de L con demoliciones en su lado izquierdo, y un anexo o vivienda de caseros en su lado derechos; tiene acceso principal, elevado, desde la carretera nacional, dando aun vestíbulo con escalera imperial; y un acceso secundario a través del patio. El edificio consta de tres plantas: en la baja se sitúan los vestíbulos de acceso, conciernas, etc. La primera, es la planta noble como puede apreciarse por los huecos y balcones y a la altura de ésta: es propiamente la vivienda; y la segunda planta, con aspecto exterior de cambrá con huecos de dimensiones reducidas y de altura mucho menor. La cubierta es de teja con pendiente a cuatro aguas.</p> <p>Se trata de un edificio bien compuesto y ordenado, con gradación y jerarquización de las plantas y disposición de huecos en consecuencia. Su aspecto es el de una villa renacentista en su más puro lenguaje.</p> <p>Hay que destacar la puerta de acceso al patio por la parte trasera ubicada en el antiguo muro, junto a la capilla, de estilo neoclásico: consta de sillares y dintel de piedra y está rematada por un frontón, siendo malo su estado de conservación.</p> <p>El resto de las dependencias, el anexo a la residencia y los corrales no tiene más importancia que la relativa al conjunto.</p> | | | |
| REGULAR | | Almacén Agrícola | |

| PARCIAL | | <p>Restauración interior y Conservación.</p> <p>Uso residencial o Terciario. Mejorar acceso a vivienda.</p> | |

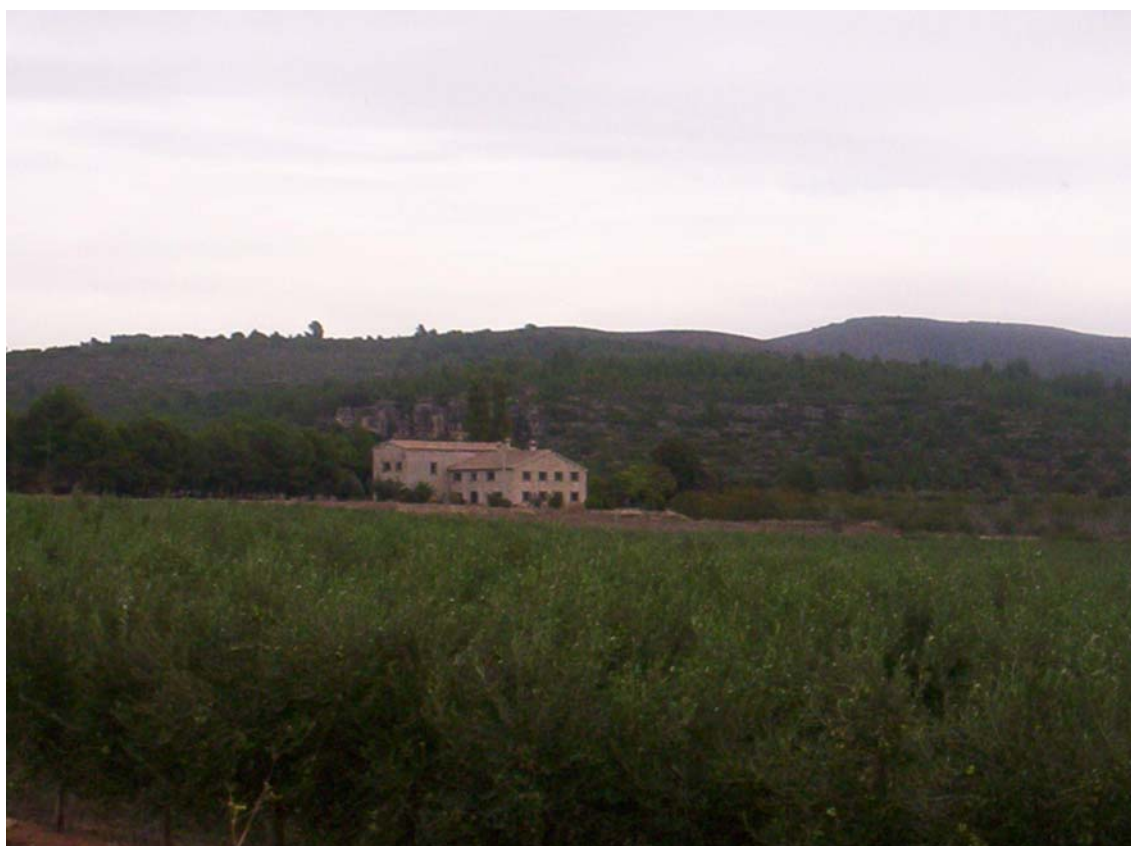
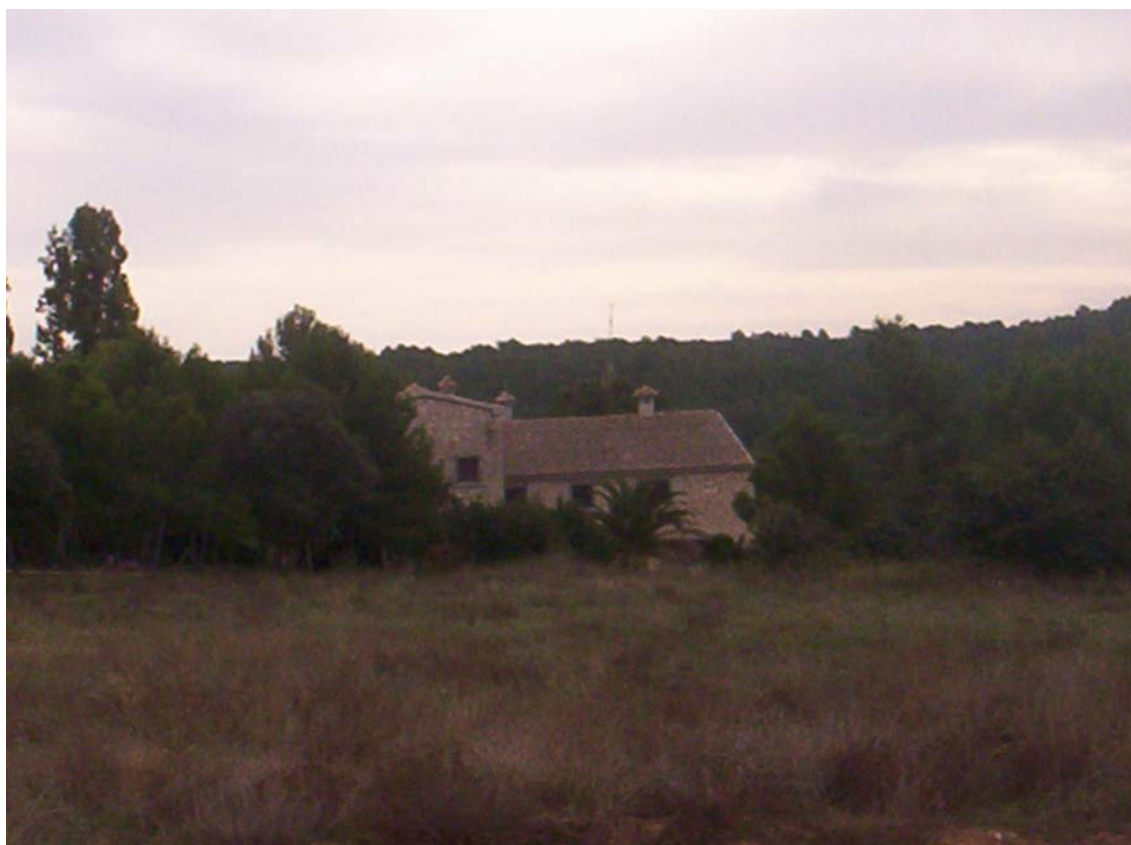
| DESCRIPCIÓN. CARACTERÍSTICAS CONSTRUCTIVAS |
|---|
| <p>Estilo tradicional.</p> <p>OBRA MAYOR: Mampostería<br/>CUBIERTA: Teja árabe a dos vertientes</p> <p>El caserío ocupa una gran extensión de tierra cultivadas, y a el pertenece la fuente del Nogal cerca del barranco del Rabosero. Está formado por dos edificaciones (vivienda y corrales) separados un buen trecho, como podemos observar en croquis adjunto y en las fotografías.</p> <p>La primera edificación, hoy restauradas y en muy buen estado de conservación, es propiamente la vivienda, rodeada de jardines y con una gran balsa en la parte trasera, junto a la carretera. Consta de dos cuerpo, ambos de dos alturas y cubierta de teja a dos aguas, uno de mayor altura, estrecho y alargado que tiene cinco contrafuertes de sillares de piedra, en planta baja, hacia el lateral que recae a la carretera, en el cual se encuentra el antiguo oratorio. El otro cuerpo, más bajo, más corto, pero mucho más ancho, se dispone perpendicularmente al anterior y es propiamente la vivienda; ambos cuerpos, constituidos de mampostería y sillares de piedra.</p> <p>La segunda edificación, más alejada, la forman los corrales, siendo de planta más o menos cuadrada con una parte cubierta de teja a dos aguas sobre doble crujía con arcos, y el resto, patio o corral al descubierto; existe adosada una torre-palomar junto a la entrada.</p> |

| ESTADO DE CONSERVACIÓN | USO ACTUAL |
|---|---|
| BUENO | Residencial (temporal) |

| NIVEL DE PROTECCIÓN | DIRECTRICES PARTICULARES |
|---|---|
| PARCIAL | <p>Conservación.</p> <p>Uso propuesto residencial o Terciario.</p> |

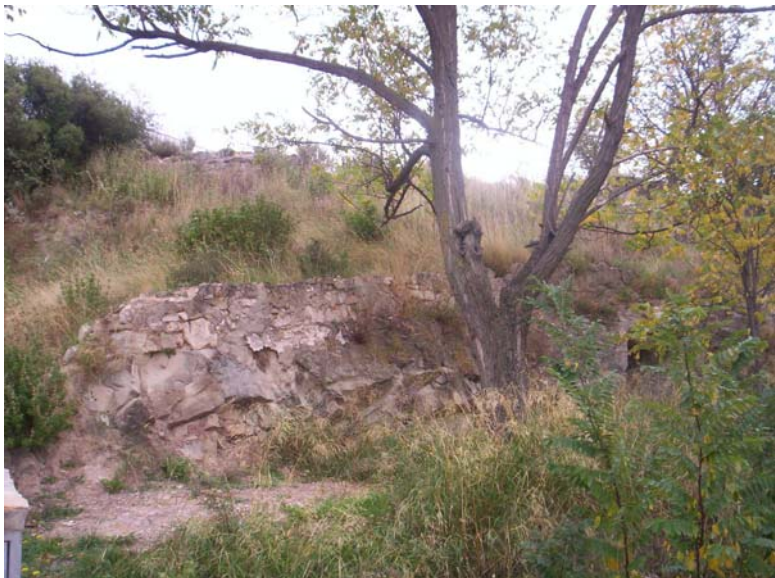
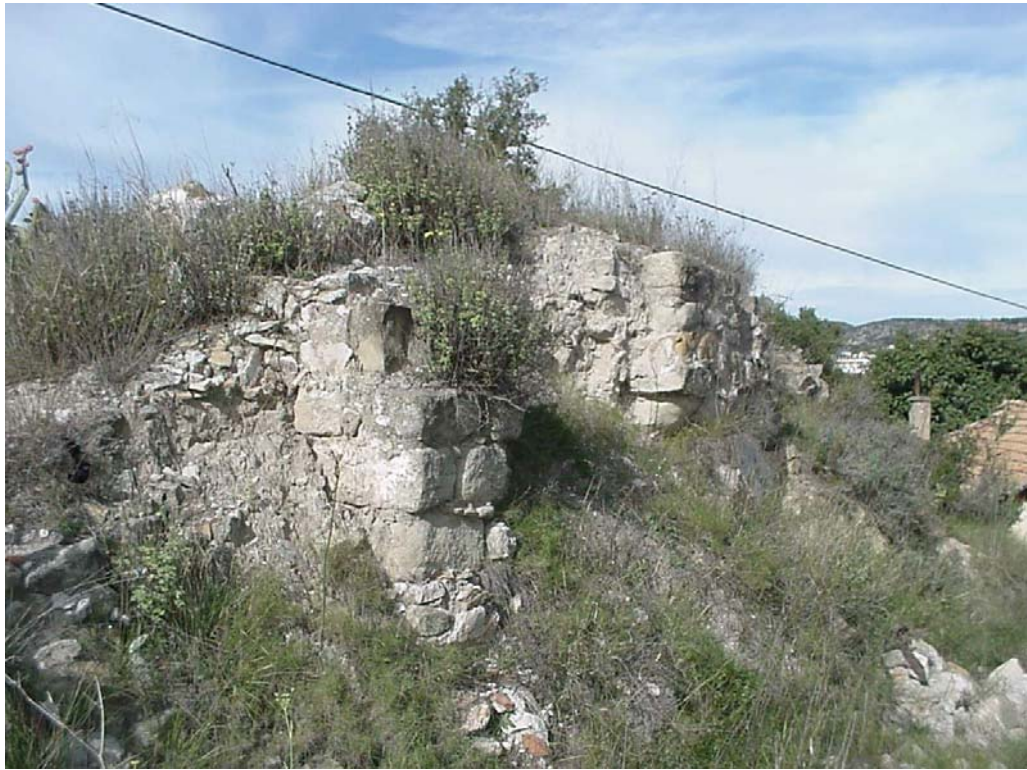
| DESCRIPCIÓN. CARACTERÍSTICAS CONSTRUCTIVAS |
|---|
| <p>Estilo gótico.</p> <p>OBRA MAYOR: Mampostería y Sillería</p> <p>CUBIERTA:</p> <p>Ermita dedicada a Santa Bárbara junto a la corredera fue consagrada el 4 de diciembre de 1381 y que hoy es solar propiedad e la iglesia. Actualmente únicamente quedan restos de parte de sus muros formador por sillería de piedra en las esquinas y cuerpo de mampostería.</p> |

| ESTADO DE CONSERVACIÓN | USO ACTUAL |
|---|---|
| MALO | NINGUNO |

| NIVEL DE PROTECCIÓN | DIRECTRICES PARTICULARES |
|---|---|
| INTEGRAL | Conservación y limpieza de maleza. |

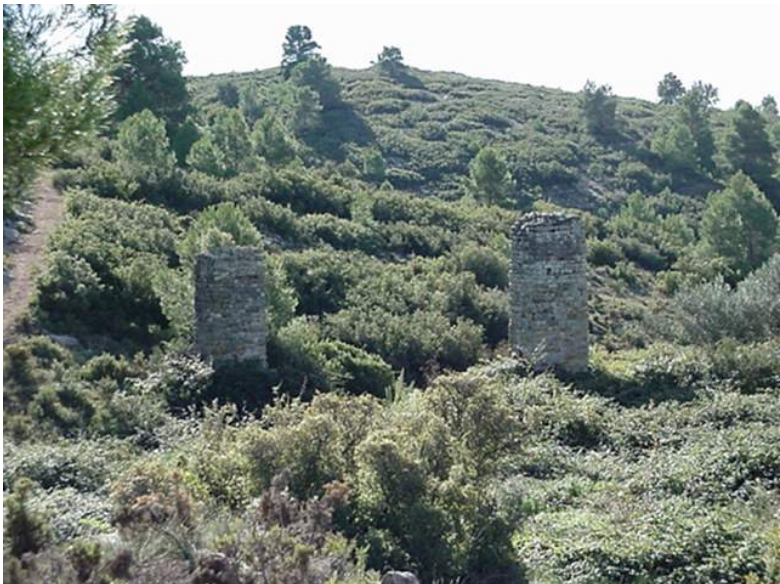
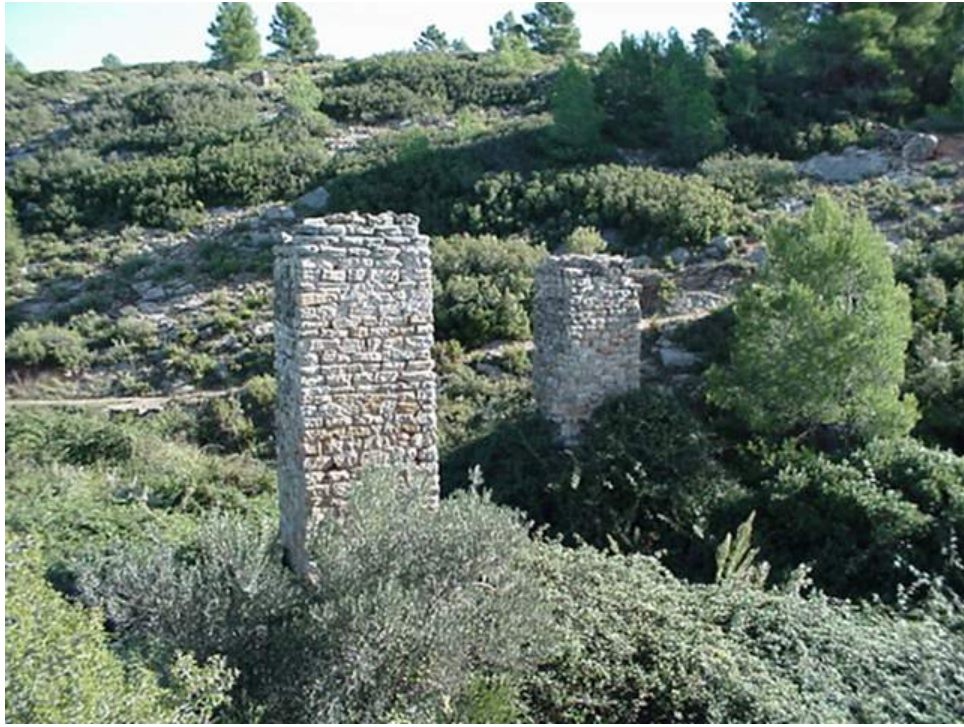
| DESCRIPCIÓN. CARACTERÍSTICAS CONSTRUCTIVAS |
|---|
| <p>Estilo civil románico.</p> <p>OBRA MAYOR: Mampostería y Sillería</p> <p>CUBIERTA:</p> <p>Dos pilares que corresponden a la base de sustentación de una construcción para canalización del agua (acueducto), que conducía el agua hacia la partida del bolage bordeando una montaña, en la que no quedan restos de esa conducción.</p> <p>Los pilares son contruidos con bloques escuadrados y de planta rectangular.</p> |

| ESTADO DE CONSERVACIÓN | USO ACTUAL |
|---|---|
| MALO | NINGUNO |

| NIVEL DE PROTECCIÓN | DIRECTRICES PARTICULARES |
|---|---|
| INTEGRAL | Conservación y limpieza de maleza. |

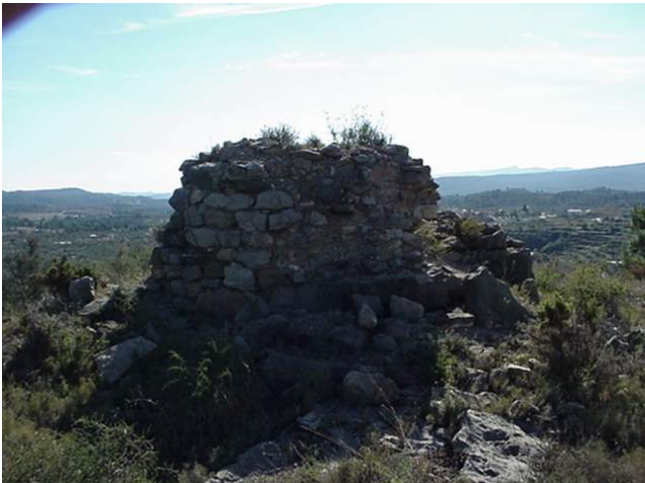
| DESCRIPCIÓN. CARACTERÍSTICAS CONSTRUCTIVAS |
|---|
| <p>Estilo civil medieval.</p> <p><b>OBRA MAYOR:</b> Mampostería y Sillería</p> <p><b>CUBIERTA:</b></p> <p>Se trata de una torre de vigilancia que se encuentra en lo alto de una pequeña elevación que posee una amplia visibilidad, sobre todo hacia el sureste. La torre es circular y esta gravemente destruida quedando solo en pie poca más de un metro de alzado. Está compuesta por bloques mampuestos trabados con ripios y argamasa. Pertenece al tipo de torres de vigilancia de la zona, relacionado con el control estratégico de las vías de comunicación.</p> |

| ESTADO DE CONSERVACIÓN | USO ACTUAL |
|---|---|
| MALO | NINGUNO |

| NIVEL DE PROTECCIÓN | DIRECTRICES PARTICULARES |
|---|---|
| INTEGRAL | Conservación y limpieza de maleza. |

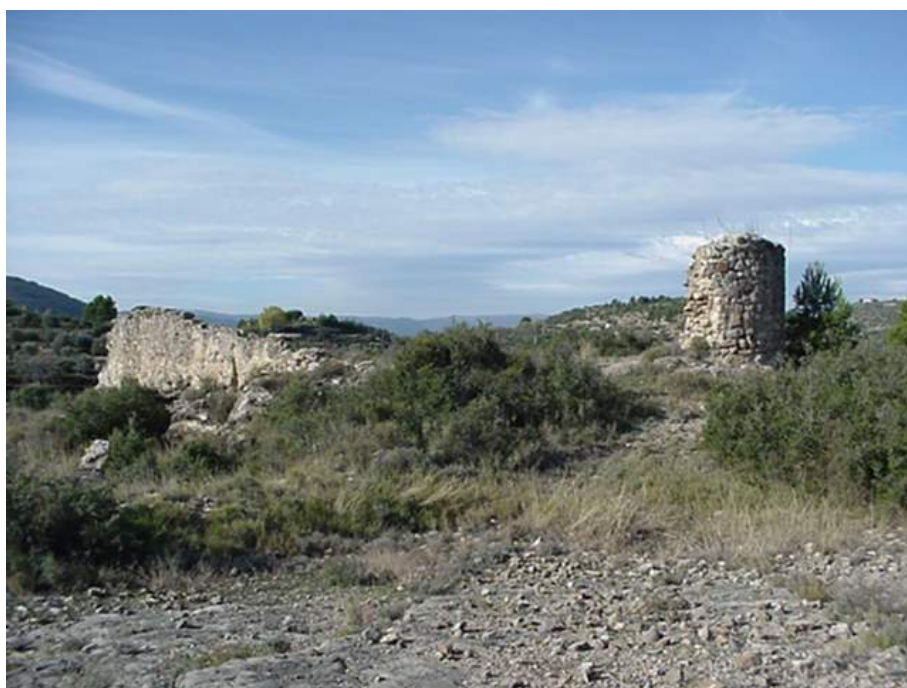
Se trata de una torre de vigilancia que se encuentra en lo alto de una pequeña elevación que posee una amplia visibilidad. Situada en la cima del cerro se sitúa al margen derecho del barranco del cascajar, tiene una buena visibilidad hacia el este, lugar por el que se suponía existía una vía de comunicación. Asimismo hacia el Noreste.

Torre circular, está compuesta por bloques mampuestos. También quedar restos de muros pertenecientes a casa o corrales, posiblemente reutilizados.

MALO

Conservación y limpieza de maleza.

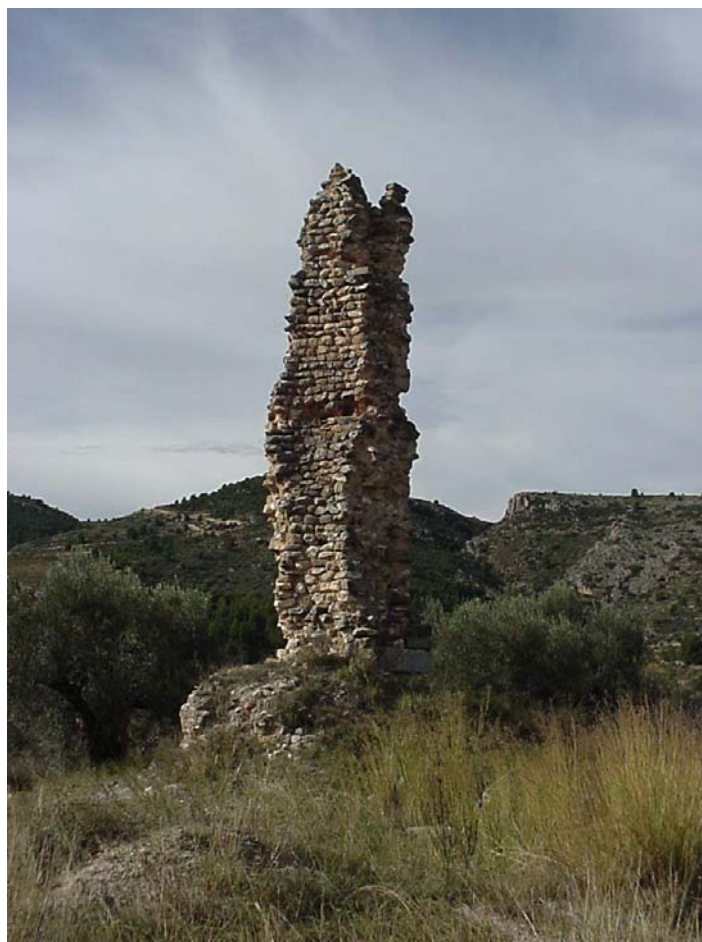
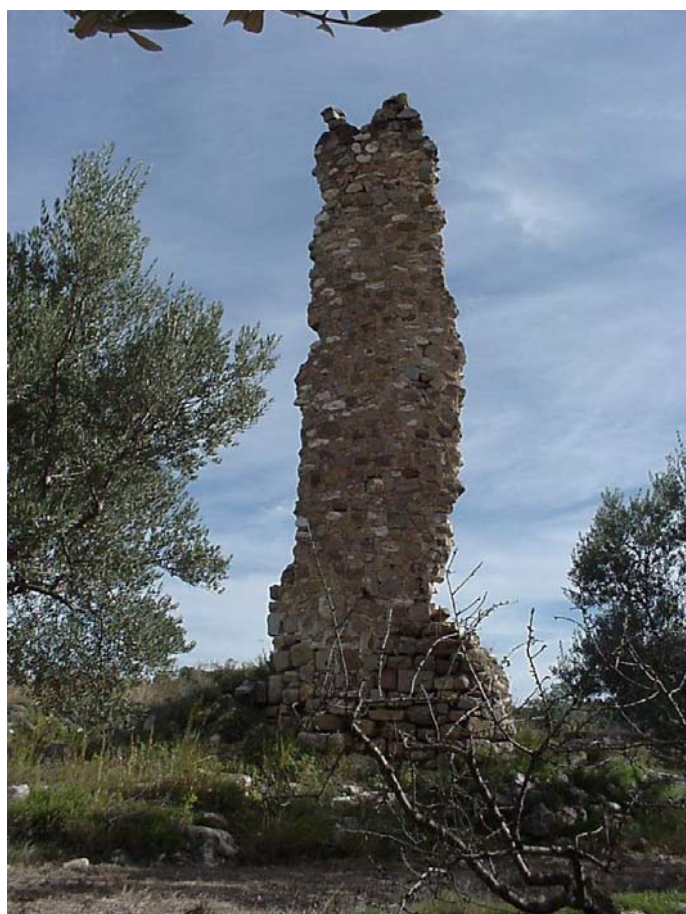
| <b>CATÁLOGO DE BIENES Y ESPACIOS PROTEGIDOS</b> | <b>FICHA N° A74</b> |

| <p>Estilo civil medieval.</p> <p>OBRA MAYOR: Mampostería y Sillería</p> <p>CUBIERTA:</p> <p>Se trata de una torre de vigilancia que se encuentra en lo alto de una pequeña elevación que posee una amplia visibilidad. Situada en la cima del cerro se sitúa al margen izquierdo del río Palancia, tiene una buena visibilidad hacia el sureste y noreste.</p> <p>Torre cuadrada, está compuesta por mampostería de menos tamaño que las otras torres descritas.</p> |

| MALO | NINGUNO |

| INTEGRAL | Conservación y limpieza de maleza. |
