Plan General de Jérica (Castellón)

CATÁLOGO. FICHAS YACIMIENTOS ARQUEOLÓGICOS.

04UR174\_PG\_Fichas yacimientos arqueológicos\_130130

Enero 2013

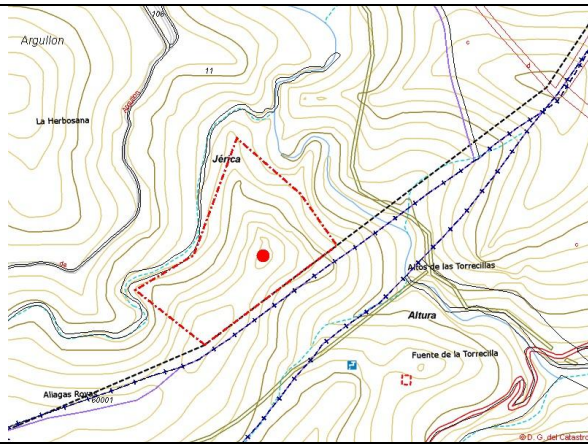
| DATOS GEOGRÁFICOS | |
|---|---|
| Extensión polígono | Pol 27 Parcela 11a |

| Conservación | Malo, debido a que fue atravesado en parte por un cortafuegos. Trincheras de la Guerra Civil 36 y agujeros de furtivos bastante recientes. |

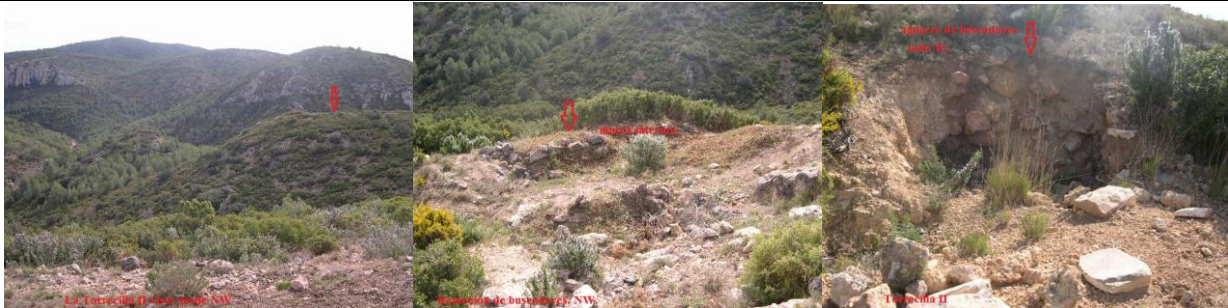
| <p>Situado en la cumbre de una elevación de fuertes pendientes que recaen sobre el barranco de la Herbasana. Un poco más abajo confluyen este barranco y el de la Torrecilla, también cerca del yacimiento confluyen, la Cañada Real de Benaval y las veredas de las Aliagas Royas y de Montmayor. Es un punto dominante y estratégico en la zona, utilizada por el hombre desde antiguo como paso desde el interior a los valles del Palancia y del Camp de Turia. Se encuentra a 890 metros sobre el nivel del mar, está bien defendido por escarpes rocosos en el lado N., y con fuertes pendientes hacia el E. y W. Tiene una superficie de unos 750 m<sup>2</sup> con una anchura de 15 metros y una longitud de 50 aproximadamente. El yacimiento se adecua a la orografía de la cima que está relativamente plana y es donde se encuentran algunos muros de compartimentación interna y también restos de parte de los lienzos de muralla que rodean el perímetro, algunos conservan casi un metro de espesor. Posee una construcción cuadrangular en el lado W. muy destruida que podría ser una torre, situada en el lugar por donde tiene el acceso más fácil y más vulnerable.</p> | |
| <p>The image consists of three photographs showing different views of the archaeological site. The left photo is a wide shot of a hill with a red arrow pointing to the site. The middle photo is a closer view of the site with a red arrow pointing to a specific area. The right photo is a close-up of a stone wall with a red arrow pointing to a specific feature.</p> | |

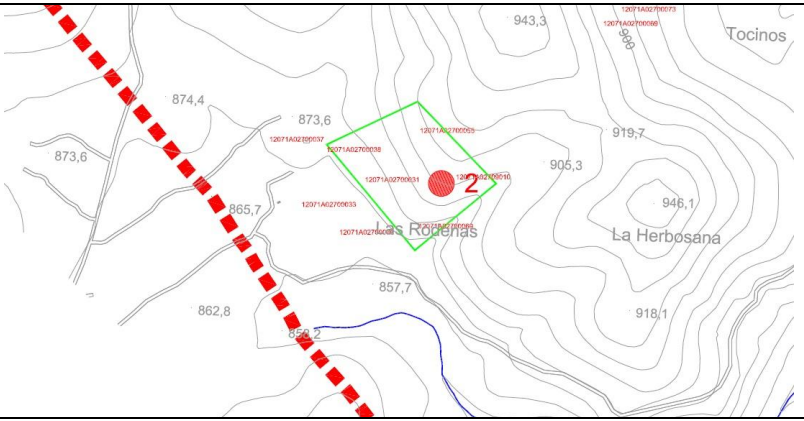
| <b>DATOS GEOGRÁFICOS</b> | |
|---|---|
| Extensión polígono | Pol27 Parcela 30,31,33,37,38,55ª,59 |

| Conservación | Muy malo, destruido por la erosión y por los cultivos.<br>Incendio en 1985. |

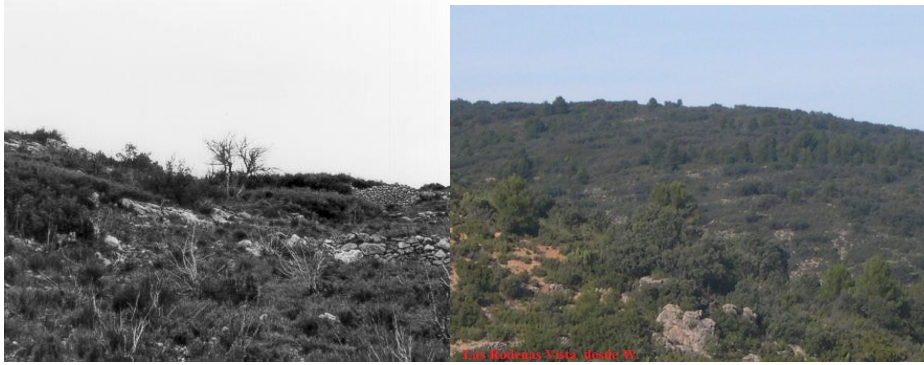
| <p>No tenemos estructuras que puedan delimitar el recinto, pero se encuentra en la ladera de un cerro en la partida llamada de las Rodenas. En este lugar la erosión de la superficie y la utilización para campos de cultivo de secano han destrozado todo lo que pudo ser y no aparecen restos constructivos " in situ ". No se puede determinar la superficie que ocupaba, pero parece ser debió ser de tamaño pequeño. Sin embargo las cerámicas aparecen dispersas a partir de un punto que coincide con un saliente rocoso hacia los campos más bajos de la ladera que están cultivados, como resultado de la erosión y de la roturación de los bancales. El punto de que hablamos es significativo porque aparece un murete muy pequeño que podría ser original y está en una zona alta y dominante. Hay que mencionar también la existencia de ribazos que han reutilizado los bloques de piedra de las construcciones que formaron antaño el propio asentamiento.</p> | |

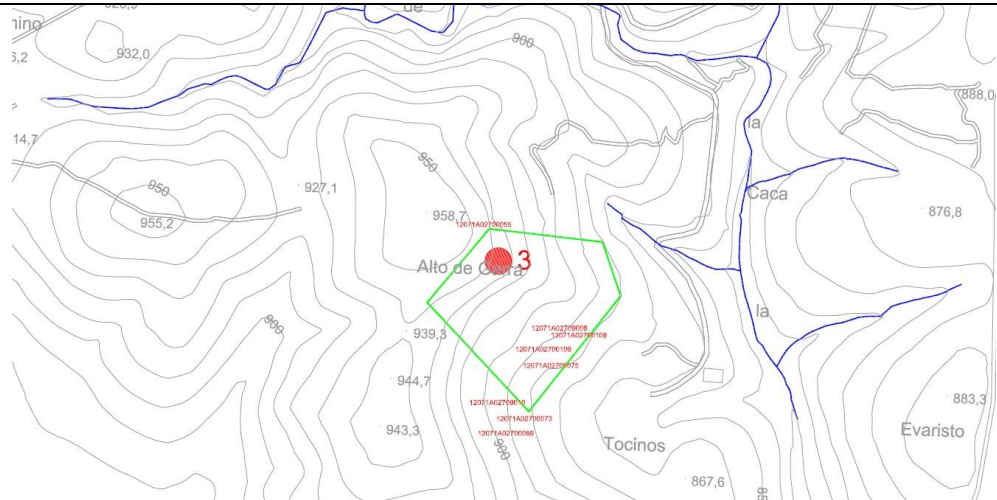
| DATOS GEOGRÁFICOS | |
|---|---|
| Plano catastral situación | |

| DATOS GEOGRÁFICOS | |
|---|---|
| Extensión polígono | Polígono 27, Parcelas: 55 b 73,75 ,108, 109 . |

| Conservación | Destruído a causa de la erosión, los cultivos de secano y unas trincheras excavadas durante la guerra civil español |

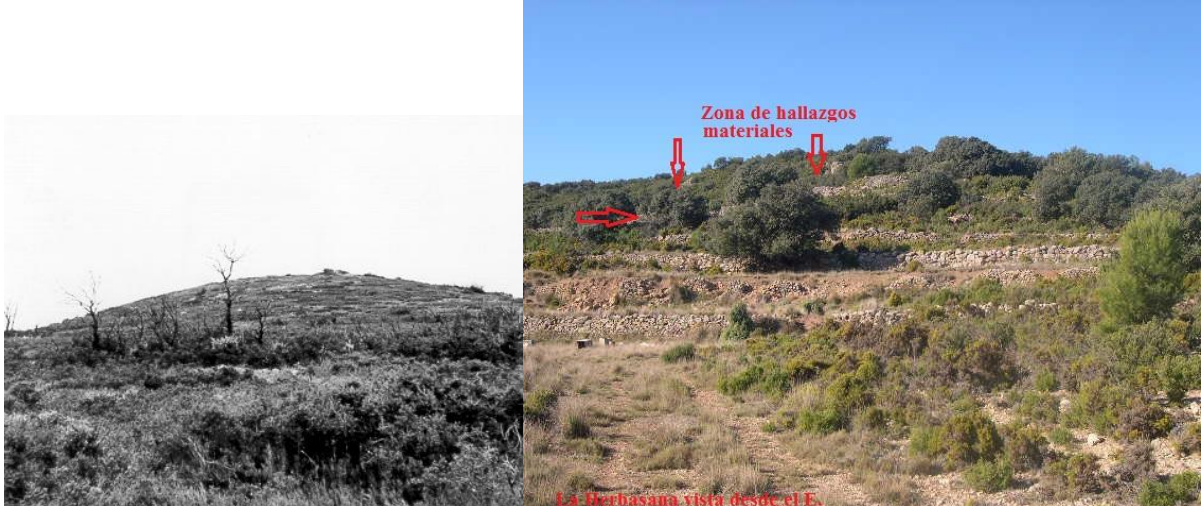
| <p>Se sitúa en la ladera del Alto de Garra, en un lugar de alta visibilidad que facilita la conexión visual con otros yacimientos cercanos. A los pies del alto discurre el barranco de la Herbasana que da lugar al nombre de esta partida y enfrente a medio km. discurre la Cañada Real de Benaval. No se conservan restos de estructuras ya que la zona ha sido muy transformada para el uso agrícola desde siglos pasados, además en algunos puntos hay escasa sedimentación producida por la continua erosión de la pendiente que ha alterado enormemente el estado del mismo. La única prueba que existe es una abundante presencia, dispersa por toda la ladera, de fragmentos de cerámica de tipología ibérica y de colonización. No podemos precisar el lugar exacto donde se ubicaba el asentamiento, pero hay que destacar que muchos de los ribazos de los bancales han reutilizado los bloques de las antiguas estructuras, por lo que intuimos la proximidad del asentamiento con estos ribazos. Es importante destacar que en la parte más alta se conserva unas trincheras de gran longitud de tiempos de la guerra civil española que también perjudicarían al yacimiento.</p> | |

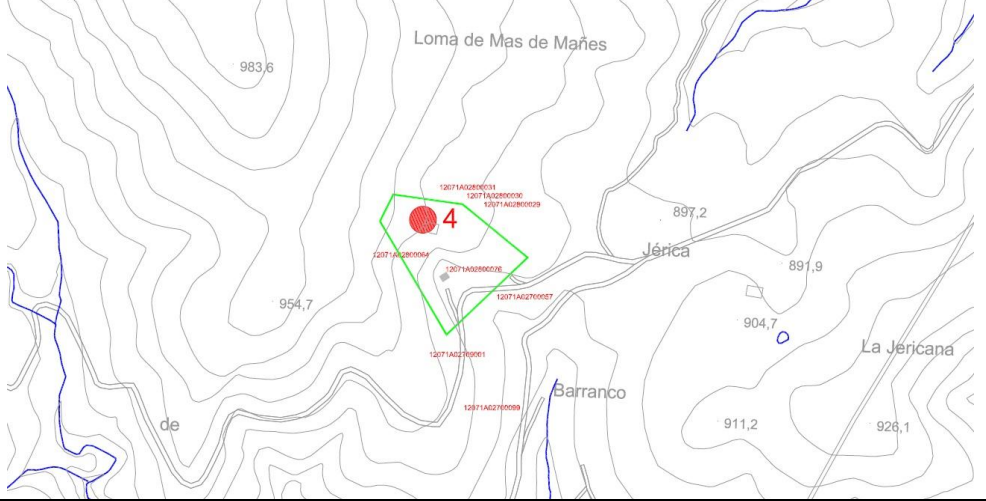
| DATOS GEOGRÁFICOS | |
|---|---|
| Extensión polígono | Polígono 28, Parcelas:29.30.31.64.76a. |

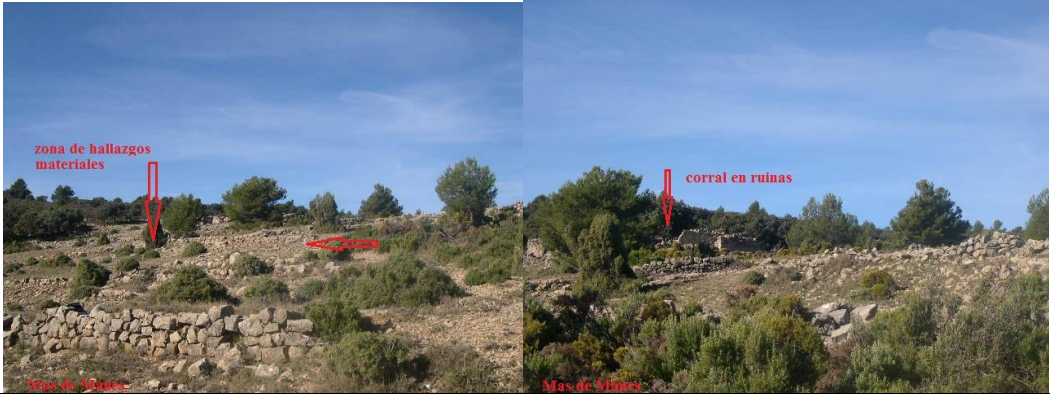
| <p>El yacimiento se sitúa en la ladera de la Loma del Mas de Mañes, esta se abre hacia un pequeño valle interior por donde desciende el barranco de la Herbasana. No se conservan estructuras y la superficie está muy erosionada quedando en la parte alta muy poca sedimentación. La zona está muy antropizada, se ha transformado mucho en siglos pasados con la construcción de un corral de ganado y bancales para el cultivo, en los que vemos se han reutilizado las piedras del antiguo asentamiento del que hablamos. Tiene visibilidad hacia el lugar por donde discurre la Cañada Real de Benaval, paso de ganado utilizado desde muy antiguo y también se conecta visualmente con el yacimiento de la Herbasana. Es una zona propicia para pastos y algún cultivo situado en el fondo del valle, factores que favorecieron el asentamiento en esta zona desde época antigua.</p> | |

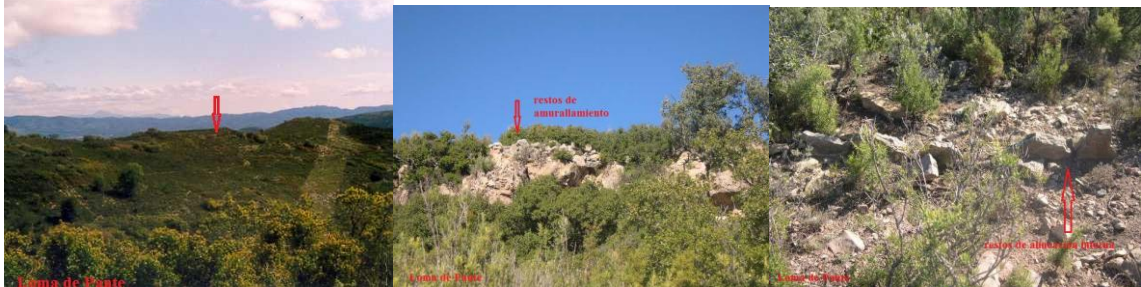
| DATOS BIBLIOGRÁFICOS Y CULTURALES | |
|---|---|
| <p>El yacimiento se sitúa en la cumbre de una loma conocida con el nombre de Pante, rodeada por dos barrancos el de Pante al norte y otro de menor entidad y afluente del primero al sur. En este punto es donde parten los términos municipales de Altura y Jérica por lo que el yacimiento se encuentra a caballo de ambos. Se trata de una elevación con la cumbre aplanada en cuya parte más oriental se ubica el poblado. Posee una situación dominante sobre el entorno circundante y presenta fuertes desniveles en todos los lados menos en el W. Tiene unas dimensiones aproximadas de unos 25 m. de ancho por 60 m. de largo, con una superficie en torno a los 1500 m2. En el extremo E. se encuentra una construcción a modo de torre muy destruída que flanquea el lado que se abre hacia el valle, donde hay una mayor visibilidad del área circundante. Todo el yacimiento estaba amurallado en un perímetro que puede seguirse y en el que se puede ver en algún tramo los restos de los lienzos de cerramiento murario, alguno muy afectado por la destrucción y otros "in situ". En la parte interior aparecen alineaciones de piedras algunas hincadas que corresponden a los compartimentos del poblado, dispuestos de forma transversal. También pueden verse muros de contención en la ladera, que no podemos concretar si pertenecen a la misma época, ya que muchas de las piedras del poblado fueron reutilizadas para la construcción de ribazos.</p> <p>Todo el yacimiento fue atravesado de parte a parte por un cortafuegos, que destruyó parte de los niveles arqueológicos, dejando a la luz los fragmentos de cerámica.</p> | |

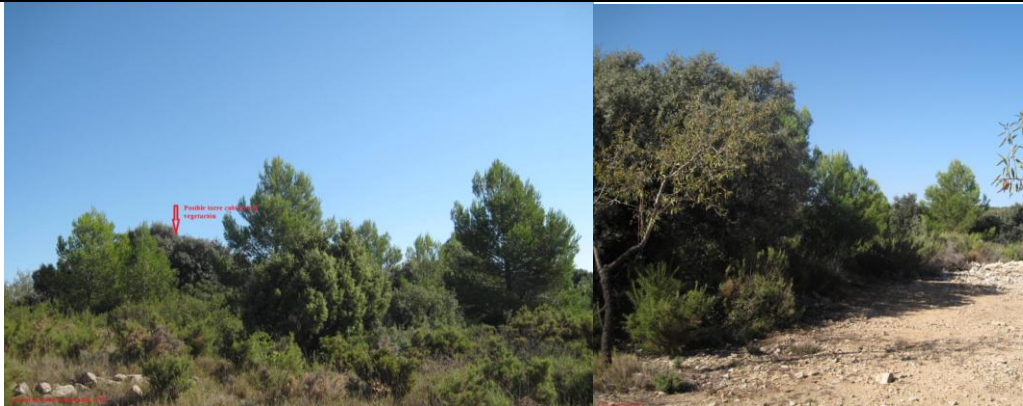
| <p>En lo alto de una loma amesetada que se eleva 794 metros sobre el nivel del mar, tiene una amplia visibilidad en todas direcciones, lo que le otorga una ubicación plenamente estratégica que pudo estar relacionada con el control del territorio y con la vía de comunicación que atravesando la Sierra Calderona conducía al valle del Palancia. El yacimiento se encuentra muy destruido debido a que la zona está muy transformada por los cultivos que han removido los niveles y deteriorado las estructuras. En el punto más alto existen amontonamientos de piedras de gran tamaño que podrían pertenecer a una construcción turriforme, pero que debido a la abundante vegetación (carrascas) no podemos comprobar, dado que el acceso a la misma es imposible. Asimismo en algunos puntos hacia el SE. se pueden adivinar restos de alineaciones de piedras que podrían pertenecer al cerramiento del recinto u otro tipo de estructura . Se observa una mayor concentración de cerámica por la ladera Sur en el que se aprecian cerámicas a torno y de cocina, pero aparecen dispersas por todo el yacimiento.</p> | |

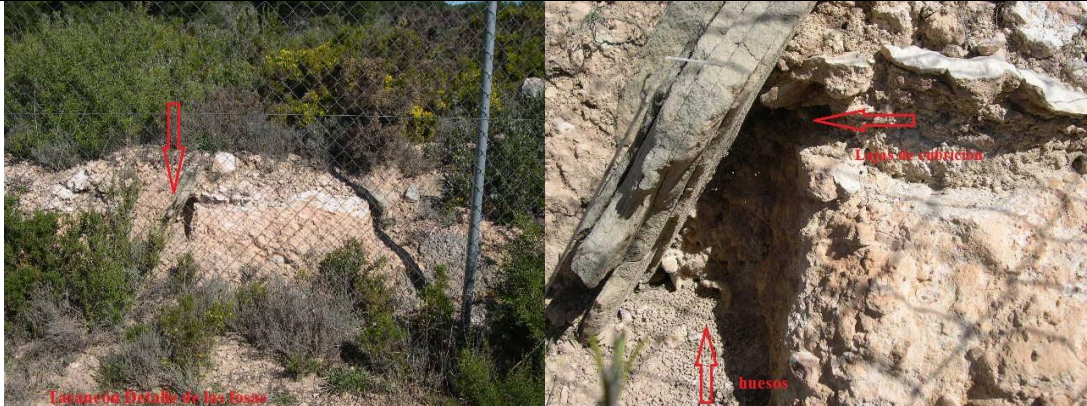
| <p>Pueden apreciarse 4 fosas seccionadas que pertenecen a enterramientos, a causa de la roturación y la colocación de una valla que cortó parte del terreno dejando a la luz y de manera parcial los restos de al menos dos individuos enterrados y tapados con lajas de piedra. La orientación de las fosas es NE. SE. se excavaron sobre un lecho de conglomerado de piedras y tierra y son estrechas, la sección del terreno deja ver la anchura y la profundidad en torno a los 40 cm. Podríamos estar ante una necrópolis islámica de la que desconocemos su extensión, por lo que no podemos precisar el tamaño, ni la cantidad de enterramientos. El descubrimiento fortuito de los mismos nos sirve para constatar su existencia y preservarlo de cualquier futura intervención en dicho lugar.</p> | |

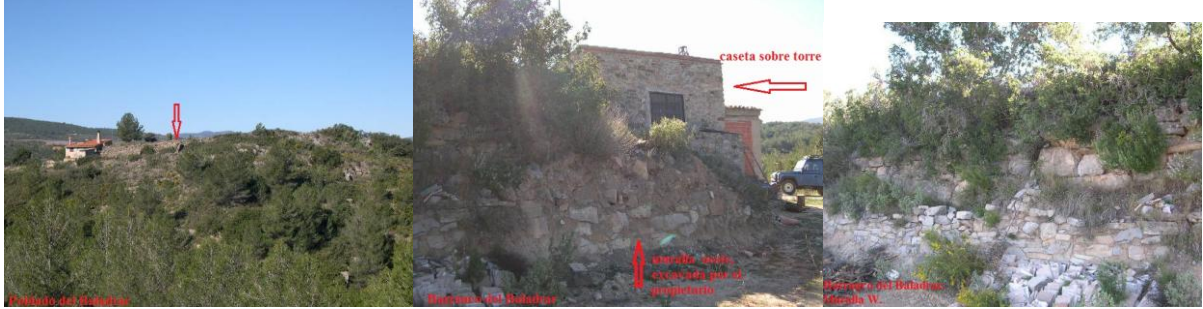
| <p>Se sitúa en la cima de una elevación amesetada que se alza sobre los barrancos del Baladrar y La Cecilia. Tiene una superficie de unos mil doscientos m2. Aproximadamente y se adecua a la orografía de la cima que es plana. Se conservan muchos restos de la muralla que circunda casi todo el perímetro del poblado. Posee dos torres cuadrangulares una en el lado norte muy deteriorada y otra el lado Sur. Esta última de unos 7 m. x 9 m. por cada lado ha sido parcialmente destruida y además se le ha adosado una construcción moderna (caseta) por el propietario de la parcela. El paramento de la muralla en el lado sur es el mejor conservado, en él se aprecian bloques escuadrados bastante regulares, los inferiores son de gran tamaño, conserva más de dos metros de altura y está en buen estado.</p> <p>No se observan estructuras internas, ya que en el interior del recinto amurallado se encuentra una plantación de árboles de secano, cuya roturación ha producido la desaparición de las estructuras en superficie. Aunque viendo la colmatación de tierras intuimos que puedan existir niveles arqueológicos más profundos todavía intactos.</p> <p>El yacimiento se encuentra muy dañado, presenta una destrucción puntual en algunas zonas "excavadas" de forma indiscriminada con la finalidad de buscar materiales por los propios dueños de la parcela los cuales tenemos constancia de que poseen una colección de materiales de este yacimiento.</p> | |

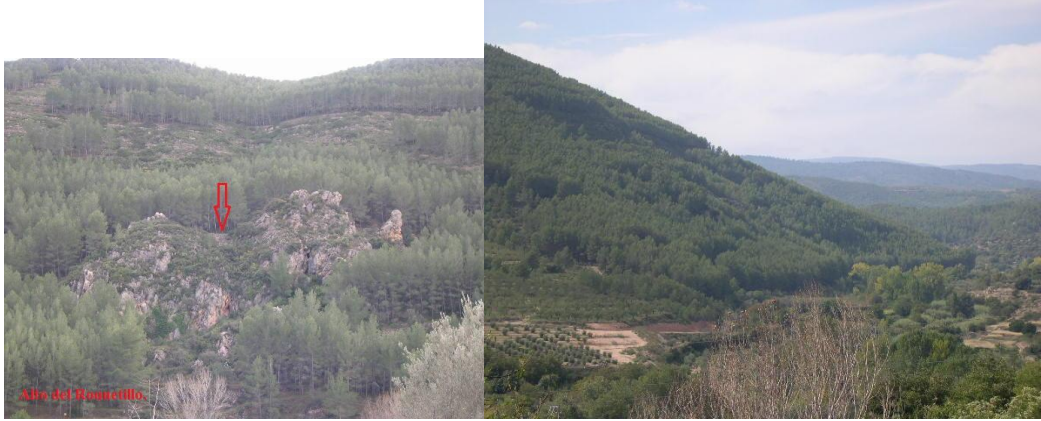
| <p>El asentamiento se situaría en los peñascos de la ladera norte del Roquetillo. No se conservan estructuras en superficie y debida a la escasa sedimentación intuimos que tampoco en el subsuelo. Por tanto la ubicación precisa no la podemos determinar, basándonos en los patrones de asentamiento de esta época, en este tipo de ubicaciones y por la dispersión en esta área de los restos cerámicos realizados a mano, propios de la Edad del Bronce podemos fijar aproximadamente donde estaría.</p> <p>Los autores que han estudiado las cuevas del Sargal, muy próximas al yacimiento en sus etapas finales lo interrelacionan con este.</p> | |

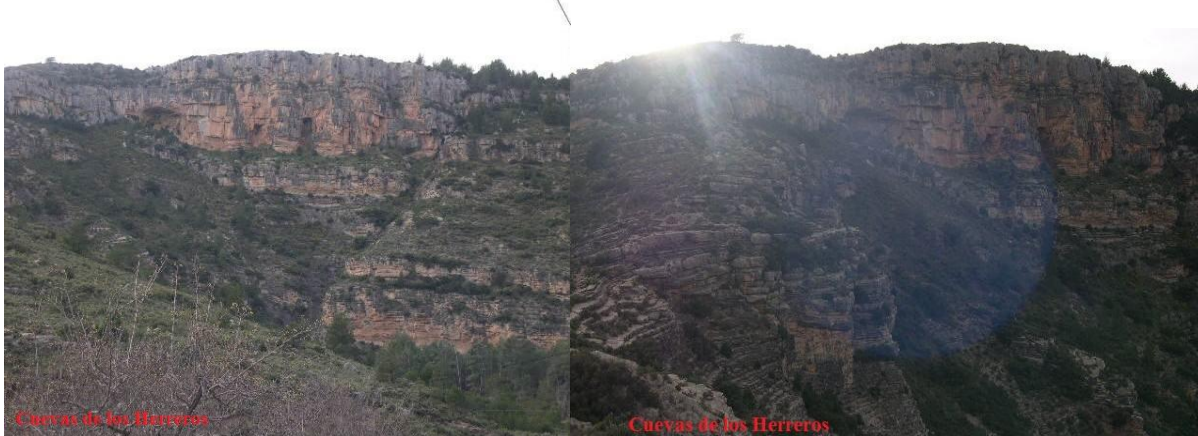
| <p>Se sitúa en unos abrigos poco profundos que se abren en la vertiente NE. de una cumbre amesetada conocida como La Muela. A los pies de estos se abre la vuelta de la hoz, un pronunciado meandro que forma en este punto el río Palancia. Justo enfrente se sitúa al Peña Tajada donde está el castillo. La zona es abrupta con fuertes pendientes que tiene difícil acceso, está muy cercano a un poblado de la edad del Bronce con el que suponemos está relacionado. El lugar no presenta material en superficie, excepto el hacha pulida procedente de la donación de un vecino que la encontró en este lugar. Debido a las características de la zona podría tratarse de un lugar de ocupación estacional o posiblemente de enterramiento, pero es solo una hipótesis que no podemos constatar con los pocos datos que tenemos.</p> | |

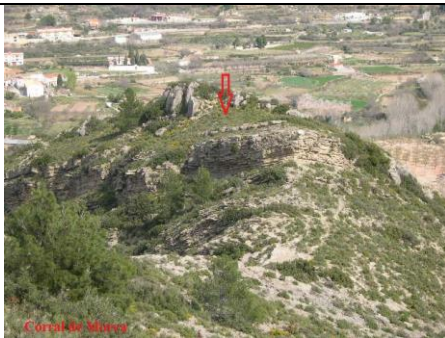
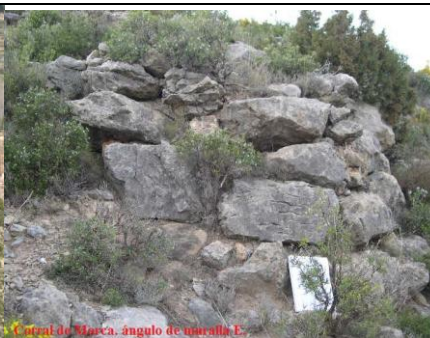
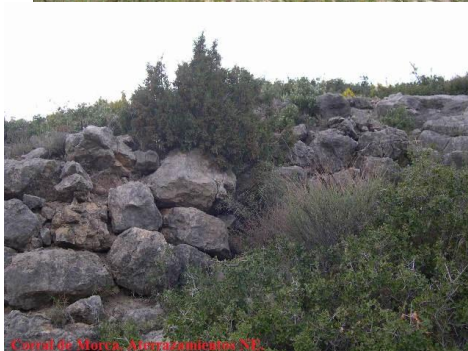
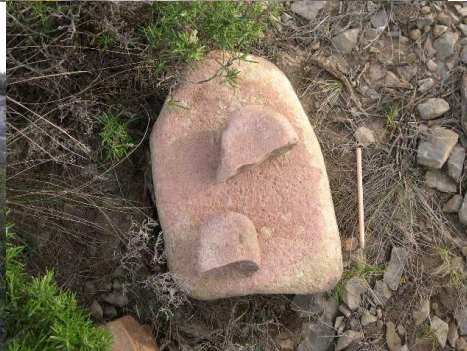
| <p>Se ubica en una elevación muy destacada que se alza sobre el llano de Navarza y el río Palancia. Tiene fuertes pendientes y escarpes rocosos en el lado W, por el N. y E. desciende de forma menos abrupta hasta el cauce del río, y por el Sur se une a otra elevación siendo este el lado más accesible. El poblado se ubica en la cima relativamente amesetada de unos 1000 m2 de superficie, en su interior se observan restos de alineaciones de piedras que corresponden a muros de habitación u otro espacio interior. En la ladera aparecen aterrazamientos a modo de muros de contención que consolidan la parte más abrupta</p> | |

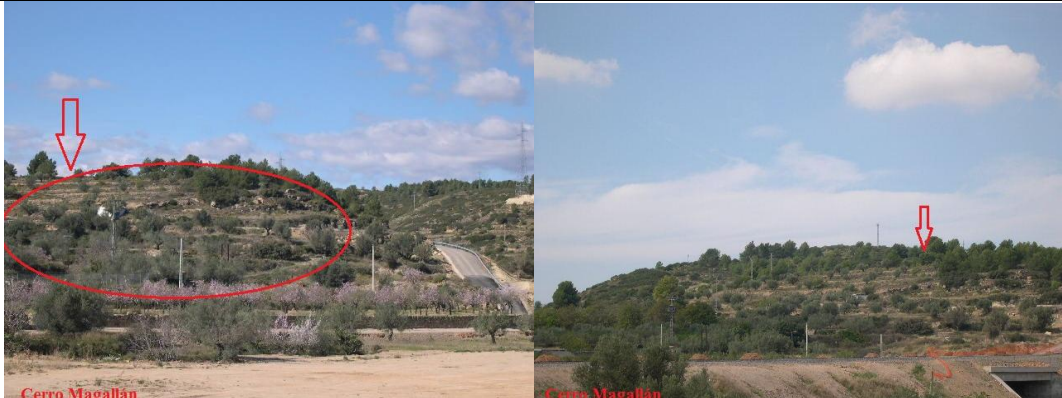
| <p>Este lugar lo incluimos en el tipo de hallazgos aislados, en donde aparecen algunos restos de cerámicas de tipo islámico y medieval cristiano en superficie. No se observan restos de estructuras, tan solo unos muros de difícil adscripción cerca de un antiguo corral. Por las características de este tipo de hallazgos no podemos precisar más, que la presencia de materiales medievales en esta ladera.</p> | |

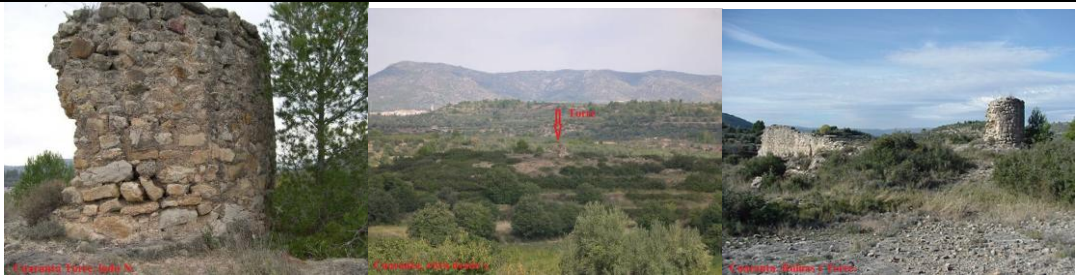
| <p>Se sitúa en la cumbre de una elevación que se alza en el margen derecho sobre el barranco del Cascajar. Su ubicación es de tipo estratégico ya que posee una amplia visibilidad hacia el este y también hacia el norte. Por este punto se supone existió una vía de comunicación ya desde época romana que se siguió utilizando hasta el s. XIII. La torre existente está casi totalmente destruida, confirma la elección de este lugar como punto de vigilancia y control de paso relacionado con el entorno del castillo de Jérica. Se comunica visualmente con otras torres que forman parte del sistema de señales de aviso y vigilancia del camino. En los alrededores aparecen restos de construcciones posteriores que se hicieron posiblemente durante la guerra civil cuando en este punto se construyó un depósito de armas. El yacimiento se encuentra muy deteriorado por sucesivas transformaciones y reutilización de los materiales.</p> | |

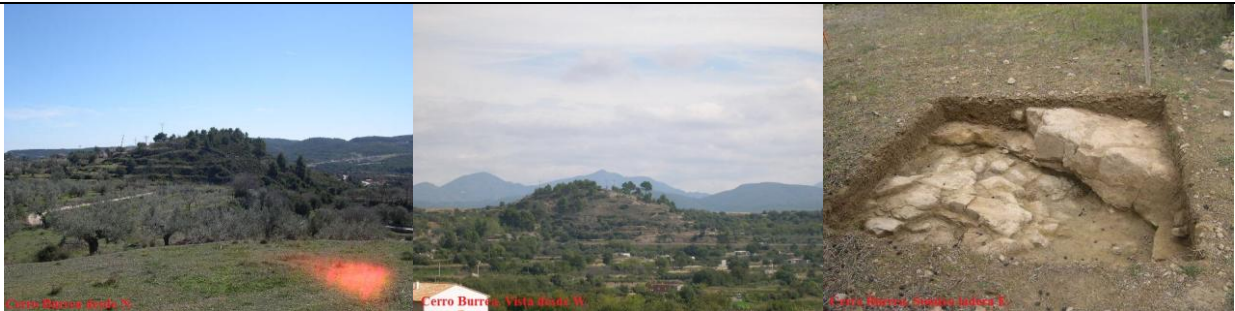
| <p>Se sitúa en la cima de un cerro que tiene una amplia visibilidad hacia el valle del Palancia y hacia la población de Jérica. También cerca del yacimiento discurre el cordel de las Perdigueras, vía de trashumancia que viene desde el norte. No se aprecia ninguna estructura en superficie, lo único que constatamos es la aparición de cerámica superficial en la cumbre y de manera más abundante en la ladera SE. Se trata de pequeños fragmentos cerámicos muy erosionados de factura y técnica islámicas.</p> <p>En este cerro se localizan en el lado N y W fosas correspondientes a trincheras de la guerra y un nido de ametralladoras.</p> | |

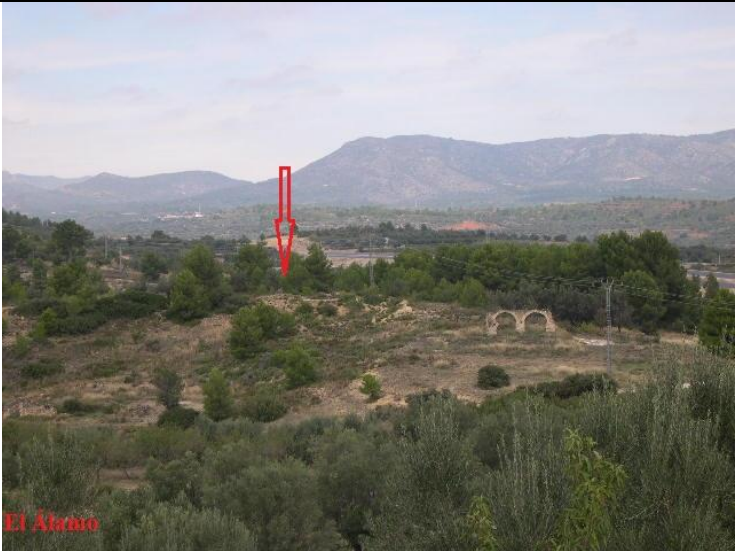
| <p>Se sitúa en lo alto de una elevación en el sistema de montañas que cierran el valle de Jérica por el sur, en la margen izquierda del río Palancia. En los alrededores se encuentran unos arcos en pie pertenecientes a una masía en ruinas. Solo se han localizado restos de materiales de tipo cerámico, que corresponden a una tipología de cerámicas toscas con desgrasantes abundantes, fechadas en el periodo del Hierro antiguo. Está muy próximo al yacimiento de Santa Bárbara, con el que está relacionado visualmente hacia el sur. Debido a su proximidad, es probable que guarden una estrecha relación, bien contemporánea o de traslado del de habitat lo cual planteamos como hipótesis. Muy cercano a este lugar discurre una vía de trashumancia que viene dirección N- S.</p> | |

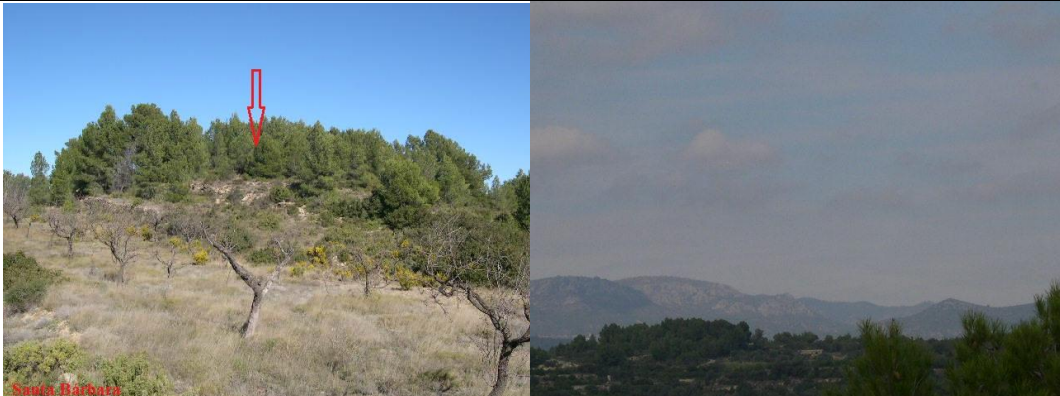
| <p>Se localiza en una colina de poca entidad con respecto al entorno circundante de montañas que cierran el valle de Jérica por el SE. Su altitud es de 510 m. sobre el nivel del mar. El asentamiento ocupa la cumbre y ha sido gravemente afectado por el paso de una cañada de trashumancia y por el cultivo agrícola, destruyendo cualquier tipo de vestigio superficial, aunque no se sabe lo que está sepultado. La parte mejor defendida por la orografía del propio terreno se sitúa al NE, con un pequeño cortado rocoso que cerraría el recinto por esta parte. En las otras vertientes los desniveles son suaves, pendientes con aterrazamientos de época posterior relacionadas con el cultivo agrícola. Aparecen dispersos y muy erosionados fragmentos de cerámica hecha a mano, propia de la edad del Bronce.</p> | |

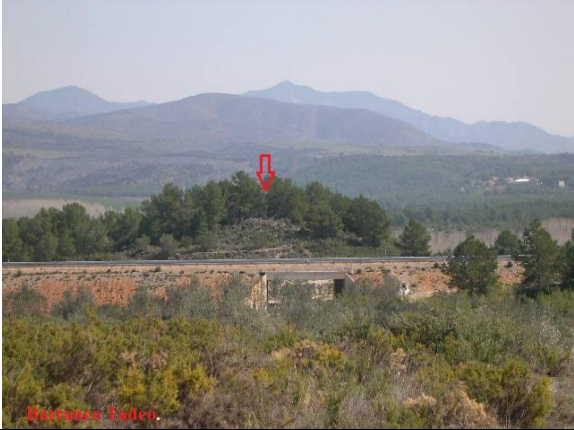
| <p>El yacimiento ocupa la cumbre de un cerro destacado sobre el entorno circundante próximo al pantano del Regajo, con un área de dispersión de materiales que se extiende a los pies del mismo. No se observan estructuras en superficie. Ni en los sondeos que se han efectuado en el mismo dieron resultados más esclarecedores. La ubicación es estratégica ya que se eleva y se comunica visualmente con otros yacimientos del entorno.</p> <p>(afección de la A- 23)</p> | |

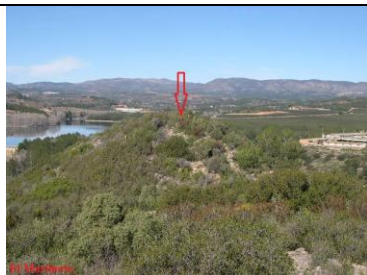
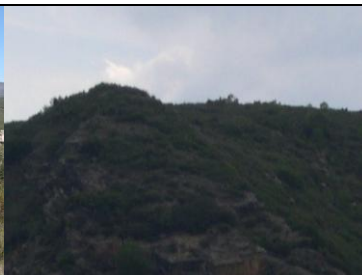
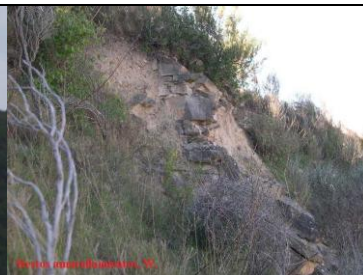
| Conservación | Malo por destrucción de muros, erosión y por buscadores furtivos. |
| Peligro de destrucción | En la ladera norte se utilizó en un tiempo como cantera para la obtención de piedra usada como machaca, de los riscos que hay cerca del yacimiento. Por bajo de la montaña lo atraviesa un túnel del ferrocarril. |

Se sitúa en la cumbre de un montículo que está al margen derecho del río Palancia, tras pasar el pantano del Regajo en donde empieza a encajarse el río. Tiene reducidas dimensiones y se adapta a la orografía del terreno, que es más abrupta hacia el N.

□ La zona está aterrazada, arreglándose los desniveles con muros de contención algunos originales. Hay fuertes pendientes en las laderas y se observan muchas piedras esparcidas por toda la superficie, procedentes de estructuras destrozadas. Existen muros de alineaciones tanto interiores de compartimentación como exteriores de cerramiento a modo de muralla. Se observan agujeros de buscadores furtivos sobre todo en la ladera N, que dejan a la vista estructuras, así como una abundante sedimentación, restos de cerámicas aparecen esparcidos por las vertientes de la elevación.

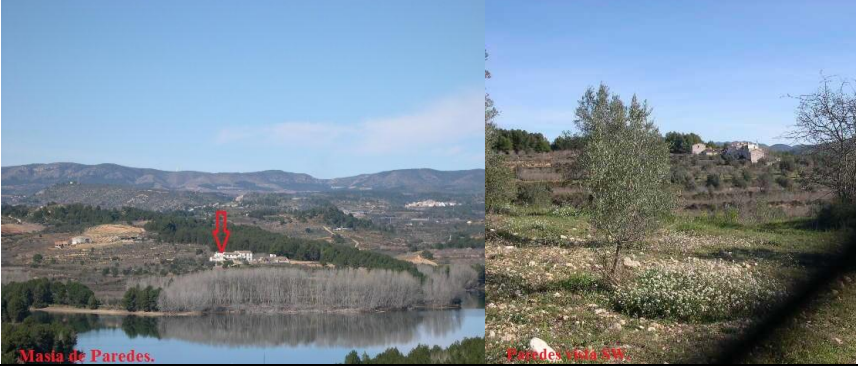
| Conservación | M Muy malo no hay restos de construcciones. En un bancal opus signinum. |
| <p>El yacimiento ocupa el área del entorno de la Masía, sobre todo en la ladera sureste. Hay muestras de evidencias arqueológicas como un suelo de "opus signinum" que apareció cuando se realizaban unos abancalamientos con fines agrícolas. Lo cual confirma la existencia de un núcleo habitado de tipo rural al modo de las villas de explotación agrícola que aparece en toda la comarca del Alto Palancia. En las inmediaciones del yacimiento se observan abundantes restos de materiales cerámicos fragmentados de tipo ibérico y romano "Sigillata" y de grandes recipientes "dolium". En las proximidades se encontraron enterramientos en cintas rectangulares de adscripción dudosa, (medievales). También hay referencias de autores que indican en este lugar la aparición de tres ex votos ibéricos de bronce. En la actualidad la ladera se encuentra aterrazada con bancales para cultivos, lo cual ha deteriorado enormemente el yacimiento.</p> | |
| <div style="display: flex; justify-content: space-around; margin-top: 5px;"> <span>Masía de Paredes.</span> <span>Paredes vista SW.</span> </div> | |

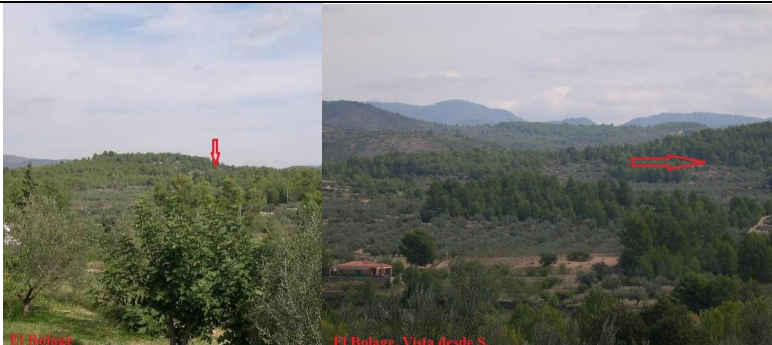
| Conservación | Muy malo, no se conservan estructuras, la zona ha sido roturada para cultivos. |
| <p>Se sitúa en la ladera Este de una colina que se eleva sobre el barranco de Pilares, donde este forma un meandro muy pronunciado. No se aprecian restos constructivos, pero si una dispersión extensa de materiales muy erosionados por los campos de cultivo que por su pasta y tipología, son adscribibles a la época ibérica y romana.</p> <p>Actualmente la zona se encuentra cultivada por lo que se ha producido una importante destrucción del yacimiento.</p> <p>Hay que mencionar la existencia en las inmediaciones del yacimiento trincheras de la guerra civil.</p> | |

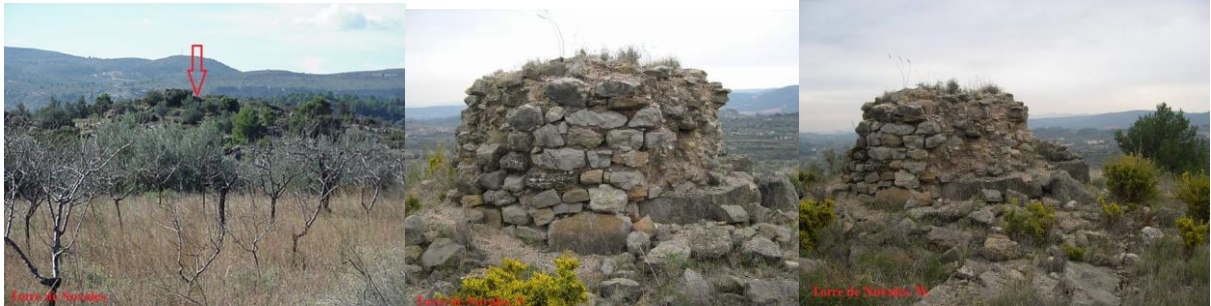
| <p>Se trata de una torre de vigilancia que se encuentra en lo alto de una pequeña elevación que posee una amplia visibilidad, sobre todo hacia el sureste. La torre es circular y está gravemente destruída, quedando solo en pie casi dos metros de altura. Está compuesta por bloques mampuestos trabados con ripios y argamasa. Pertenece al tipo de torres de ubicadas estratégicamente para la vigilancia y comunicación visual que protege un territorio determinado, en este caso centralizado en el castillo de Jérica. Se comunica hacia el SE. con el Castillo de Segorbe y hacia el NW. Con la torre de Cuaranta. □ Hay que mencionar la existencia de trincheras que rodean el lado N. E. y S.</p> | |

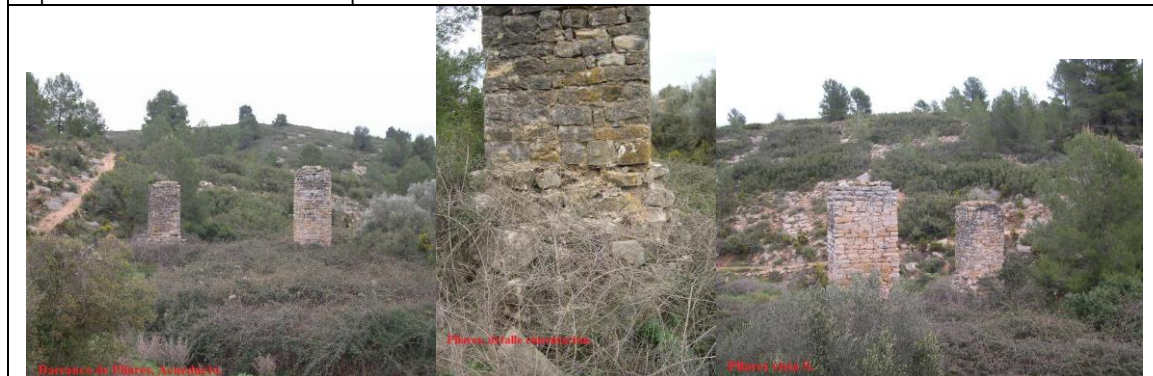
Restos de un acueducto, que salvando el desnivel conducía el agua hacia la partida del Bolage. Lo que queda en pie son dos pilares que sustentaban la canalización de agua que llevaba el agua a la montaña contigua. Están contruidos con bloques escuadrados de sección cuadrada dispuestos de forma romboidal, sobre dos pilas que se cimentan en el fondo del barranco. La pilas son de planta mixta, redondeadas en el lado que rompe el agua y cuadrada en los otros tres. El fin de este redondeo hacia la zona de avenida de agua, es para facilitar el paso de la misma y que no ofrezcan resistencia. Son los restos de un (acueducto) cuyo fin era canalizar y transportar el agua embalsada más arriba Tenemos noticias orales de que en la ladera se podían ver algunos restos de la canalización, pero que hoy día dada la abundante vegetación no hemos podido contrastar. Hay que mencionar que en esta partida hay un yacimiento iberoromano (El Bolage) y que la zona es de alta rentabilidad agrícola, posiblemente ya en época romana fuera utilizado este sistema, y posteriormente en épocas más recientes se perfeccionará la construcción.

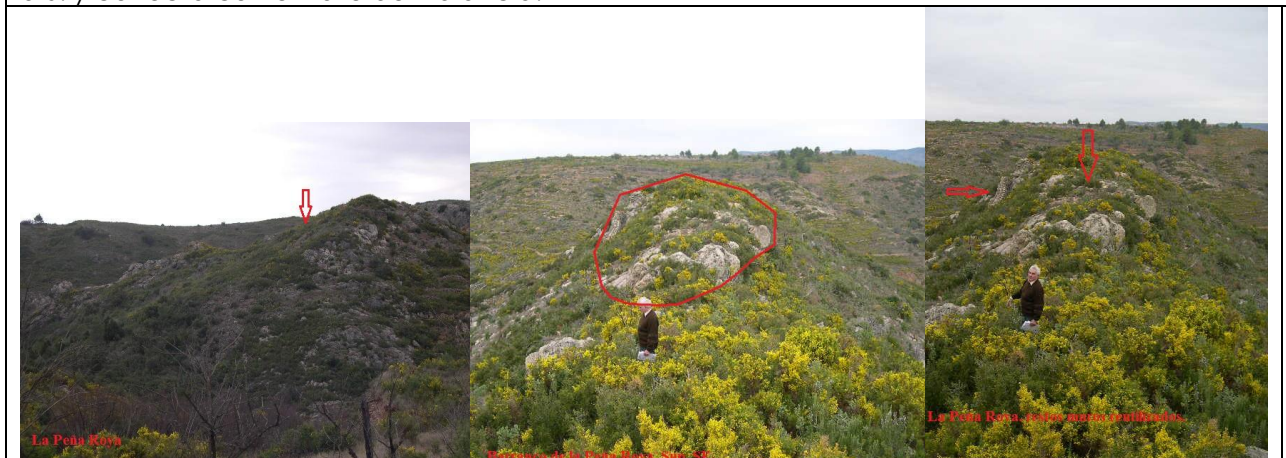
Se localiza en la cima de una pequeña y abrupta elevación que se eleva sobre la rambla de la Peña Roya, cerca ya del término de Gaibiel. Tiene planta alargada y estrecha adaptándose a la topografía del terreno, con pendientes pronunciadas y escarpes rocosos por todas sus vertientes excepto W, donde tiene su acceso más fácil. La Rambla de la Peñarroya forma un pronunciado meandro en este punto y esta elevación se destaca por su localización estratégica y por sus fuertes defensas naturales.

Las estructuras antiguas no se han conservado ya que se dismanteló parte del yacimiento para la construcción de un sistema defensivo y de trincheras en la guerra civil, aún con todo se ven restos de alineaciones internas desplazadas y en ciertos puntos ( N. y S.) parte de los muros que cerraban el poblado. La superficie que ocupa es muy pequeña unos 250 m2 y se adapta a la planicie que hay en la parte alta de la elevación. El yacimiento aunque de pequeñas dimensiones se encuentra en una vía de paso natural que atraviesa la Sierra de Espadán de N. a S. y conecta con el valle del Palancia.

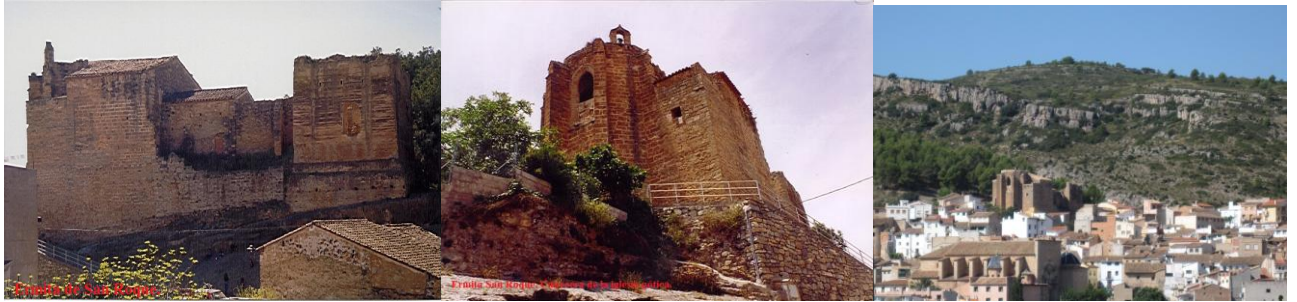
La iglesia se encuentra en la ladera NE. del cerro de la Peña Tajada, dentro y adosada al primer cinturón amurallado que corresponde a la muralla de época andalusí. Se han realizado varias excavaciones, una en la Era, zona exterior del crucero sur, donde aparecen muros de sillares de dos fases constructivas de la iglesia, una del s. XIII y una ampliación del s. XIV que quedó inacabada. También en la excavación del año 2000 se completó y documentó esta parte, contribuyendo a la mejor interpretación del edificio. Por un lado se documenta una muralla y parte del cerramiento de ésta hacia la esquina de la torre de tapial, fechada en el s. XII. Una estructura perpendicular a la muralla interpretada como un acceso al interior de esta zona. Destaca un muro de tapial donde apoya el muro del patio con pilares adosados interiores. Y un vano con piso de mortero y unos sillares flanqueando el lado, este fechado en un momento anterior. Son los restos de un antiguo edificio que fue reaprovechado para edificar la iglesia tras la conquista cristiana; algunos dicen que en este lugar se ubicaba la antigua mezquita, otros que un edificio civil andalusí. La iglesia es de arcos diafragmas típicos del momento de la conquista cristiana en tierras valencianas. Mencionar la aparición de gran cantidad de huesos humanos, sin ordenamiento alguno procedentes del traslado de algún cementerio (no aparece en posición primaria).

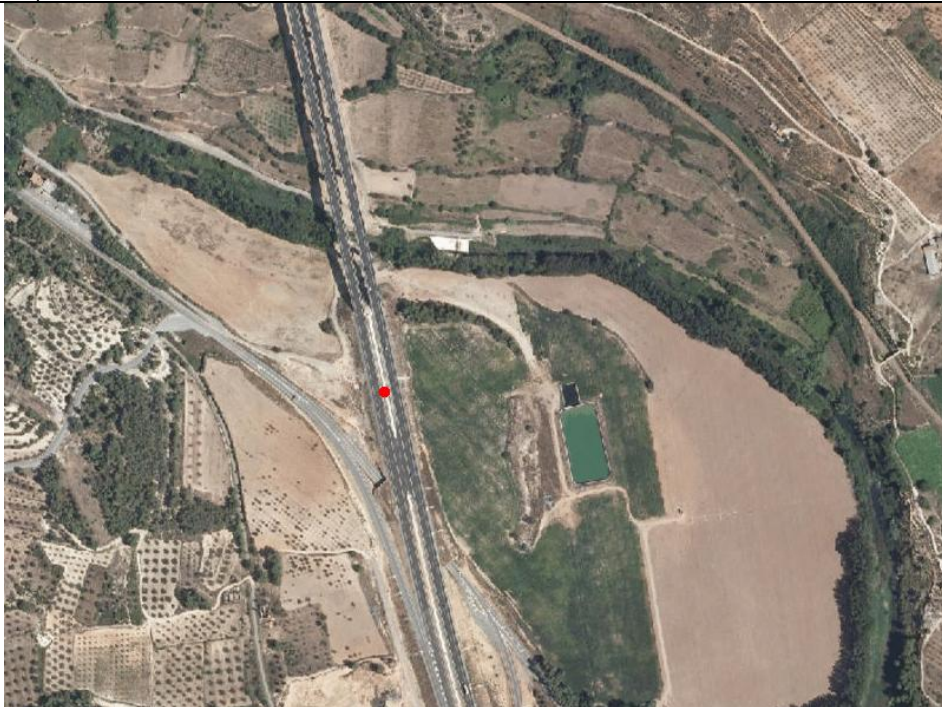
El yacimiento se encuentra en una loma parcialmente destruida por la Autovía A-23. Se sitúa en un altozano que domina el cauce del río, delimitado por una vaguada cercana al Palancia. Se trata de un hallazgo aislado de materiales de tipo ibérico y medieval islámico, junto a materiales modernos y escombros. Por el tipo de hallazgo y no haberse encontrado estructuras se plantea como un hallazgo aislado. Según apuntan los estudios realizados, resultado de la prospección del área de afección de la carretera, los materiales proceden junto con la tierra, de un relleno realizado en la zona, que se obtuvieron a los pies de un cercano cerro dónde si hay un yacimiento ibérico, y que fueron usados como relleno para la creación campos de cultivo. Lo cual confirmamos por noticias orales de los labradores de la zona que coinciden con que esos campos fueron rellenados para crear bancales de buena calidad.

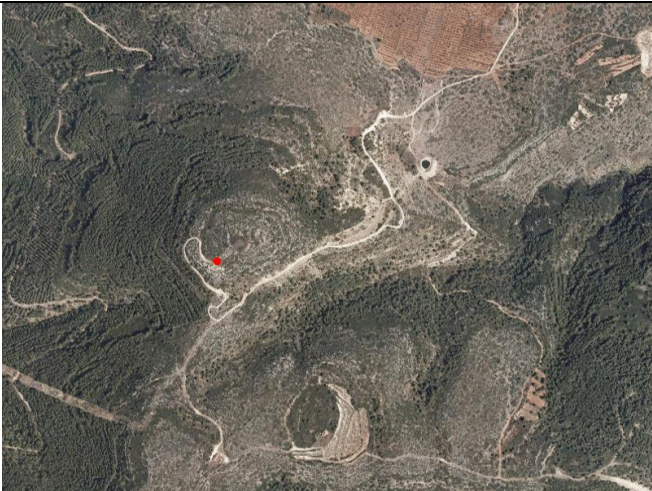
| <p>En la zona se encuentra una casilla y una torre de vigilancia forestal, la cima de este alto fue amesetada para la construcción de dichos elementos mencionados. En el punto más alto, donde se sitúa la coordenada geográfica, solo se aprecian amontonamientos de piedras hacia el lado N. sin ninguna disposición organizada que conforme una estructura. Si la hubo en su día está totalmente destrozada. En las inmediaciones de la misma hay restos de tejas y otros elementos de construcción de cronología reciente.</p> <p>A nuestro entender no existen evidencias arqueológicas notables, y si las hubo han desaparecido completamente porque la zona fue allanada para la construcción de la torre de vigilancia forestal, además de la existencia de un cortafuego que se inicia en este punto.</p> <p>Tenemos información procedente de una prospección realizada en la zona para la instalación de una cantera en las proximidades, que mencionan la existencia de escasos fragmentos de cerámicas realizadas a mano, en la ladera norte justo delante de la torre forestal. No se describen estructuras ni otro tipo de hallazgo.</p> <p>Dadas las características del lugar se podría pensar que la elección del mismo fue originada por tratarse de un punto altamente estratégico, que domina una panorámica excepcional desde las sierras del Toro, Pina, Espadán y todo el valle del Palancia en su parte alta.</p> <p>Sin embargo las condiciones que se dan en dicho lugar no son nada favorables para el establecimiento de un hábitat humano, primero por la lejanía con respecto a las tierras de labor, por el difícil aprovisionamiento de agua, que solo se hace en la actualidad en charcas, y por la geomorfología y calidad del suelo que es altamente pedregoso. En la ladera E. se observan ribazos de construcción reciente para el cultivo de viña. Abunda la vegetación de monte bajo muy espesa, existe un cortafuegos que baja por la ladera norte.</p> | |
